COMUNICADO – FRAGILIDADE EM GRAMPOS NA VIA ESTRANHO NO NINHO	
Federação de Esportes de Montanha do Estado do Rio de Janeiro - FEMERJ	
Documento:	FEMERJ: Nº COM-2016/01
Tipo:	Comunicado
Autor:	Grupo de Trabalho Segurança e Técnicas em Escalada e Montanha (GT-STEM)
Local:	Aplicável em vias de escalada
Data criação:	02 de maio de 2016
Revisão:	-
Nº da revisão:	0
Nº Páginas:	3
Data da revisão:	-
Nota:	Sujeito a atualizações periódicas
Entidades filiadas:	Associação de Guias e Profissionais de Escalada do Estado do Rio de Janeiro (AGUIPERJ), Centro Excursionista Brasileiro (CEB), Centro Excursionista Friburguense (CEF), Centro Excursionista Guanabara (CEG), Centro Excursionista Petropolitano (CEP), Centro Excursionista Rio de Janeiro (CERJ), Centro Excursionista Teresopolitano (CET), Clube Excursionista Carioca (CEC), Clube Excursionista Light (CEL), Clube de Montanhismo de Niterói (CMN) e Grupo Excursionista Agulhas Negras (GEAN)

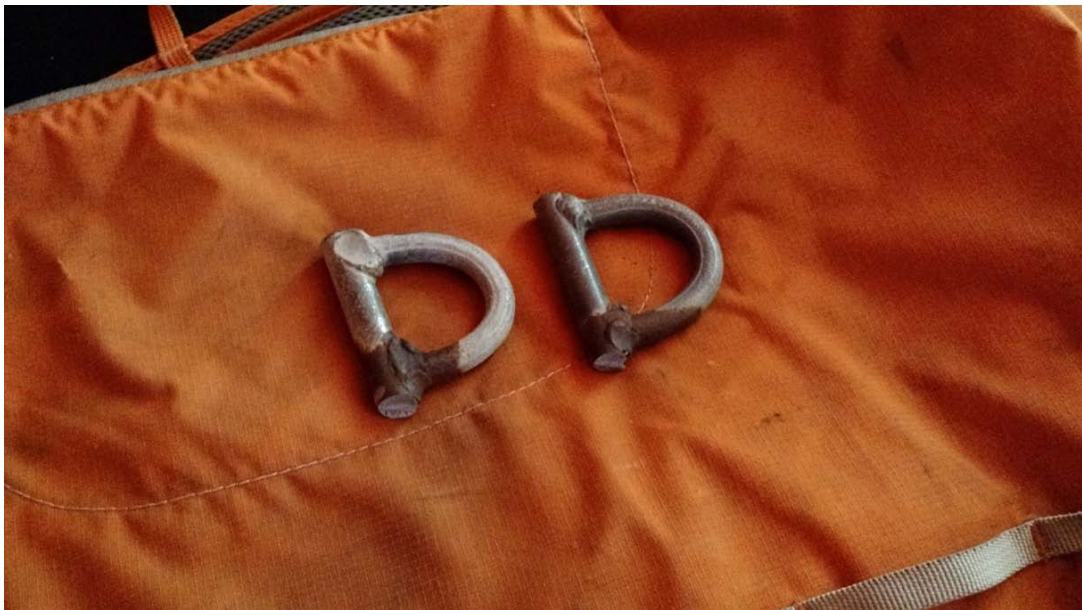
A FEMERJ vem comunicar que sintomas de fragilidade em grampos da Via Estranho no Ninho foram encontrados durante a sua manutenção, conforme informações relatadas pelos escaladores Julio Mello e Arthur Estevez. Durante o trabalho de manutenção foi realizada a substituição de seis grampos P de ½", onde todos quebraram com muita facilidade, com apenas dois golpes de marreta.

O objetivo inicial da manutenção era a substituição dos grampos de 3/8" e dos grampos de ½" com olhal afastado da rocha (formando braço de alavanca). Todavia, como o primeiro grampo de ½" quebrou com extrema facilidade próximo ao olhal, mesmo apresentando boas condições visuais em relação à corrosão, optou-se por substituir os demais grampos que possuíam o mesmo formato e aparência. Destaca-se que os referidos grampos aparentavam ter um bom aspecto, não apresentando desgastes visíveis em função da corrosão.

As referidas proteções apresentam as seguintes características - grampos P de 1/2" de diâmetro no tarugo e olhal de 3/8" de diâmetro; o olhal é sempre arredondado; e a superfície do grampo (tarugo e olhal) tem coloração acinzentada opaca e fosca. Na figura abaixo são apresentados dois dos grampos retirados da via Estranho no Ninho, que foram quebrados com facilidade, sem o olhal estar afastado da rocha. Um vídeo sobre a remoção do grampo na Via Estranho no Ninho feito pelos escaladores executores da manutenção, Júlio Mello e Arthur Estevez, pode ser visualizado em <https://youtu.be/QwfzjqA-APw>. Observa-se que os grampos da mesma via, com aspecto diferentes aos citados acima não foram quebrados com a mesma facilidade.

Ainda não se tem uma explicação definitiva sobre o motivo dos grampos terem partidos com tanta facilidade. Informações levantadas indicam a possibilidade da utilização de grampos confeccionados com material diferente do aço carbono SAE 1020, que é comumente empregado na produção dos tradicionais grampos P. A utilização de grampos produzido com aço menos dúctil que o SAE 1020, aliado à problemas no processo de soldagem e os mais de 28 anos de instalação dessas proteções são hipóteses que podem explicar a fragilidade encontrada nos grampos da via Estranho no Ninho. Em um próximo comunicado da FEMERJ serão divulgados os resultados da análise dos grampos quebrados.

Recomenda-se aos escaladores uma avaliação cuidadosa com os grampos que apresentem as características descritas acima, em especial se tiverem sido instalados no período citado (segunda metade da década de 80 e início dos anos 90). Informações sobre o ano de conquista de uma via podem ser obtidas em Guias de Escalada e na croquiteca do Clube Excursionista Carioca – CEC, em <http://www.carioca.org.br/croqui/croquiteca.html>. A croquiteca do CEC pode ser acessada também em <http://www.femerj.org/informacoes/trilhas-e-vias-de-escalada/>.

Recomenda-se também a substituição dos grampos com as características aqui descritas que ainda estejam equipando vias de escaladas. Solicita-se que os escaladores informem a FEMERJ (info@femerj.org) sobre ocorrência de grampos com aspectos semelhantes aos descritos no presente. Assim poderemos divulgar uma lista de vias com ocorrência de grampos com suspeita dessa fragilidade, através do site da FEMERJ - www.femerj.org/informacoes/trilhas-e-vias-de-escalada/.
