DIAGNÓSTICO DOS CADOS DE AÇO DO DEDO DE DEUS

INTRODUÇÃO:

No dia nove de janeiro de 2016, foi constatada a retirada dos dois primeiros trechos de cabos de aço do Dedo de Deus por um ato anônimo de vandalismo. No dia dois de fevereiro, foi feita uma vistoria conjunta do PARNASO e a FEMERJ, escalando pelo trecho original, chamado chaminé das pedras soltas, para avaliar a situação dos cabos, grampos e cordas ao longo da subida. Os cabos foram medidos e avaliados quanto à instalação e o grau de deterioração. Seguem os trechos de cabos medidos e avaliados, na ordem de cima para baixo, descendo pela via de escalada conhecida como Teixeira.

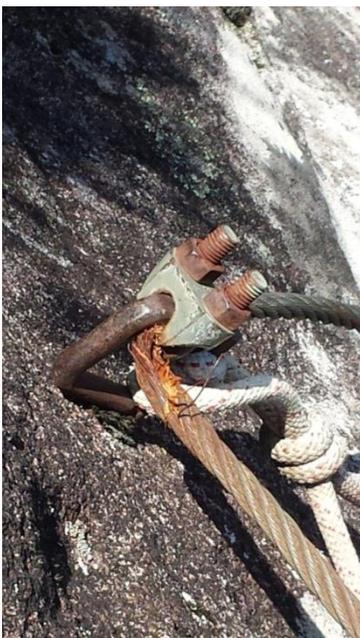
Foto1.

1° cabo (foto 1): É uma sequência de 02 cabos de 3,30 m e 3.20 m de comprimento. Existe também uma corda amarrada no grampo, que não foi retirada devido à precária condição do cabo. O cabo está preso diretamente ao grampo fazendo um efeito de torção que diminui o tempo de utilização até o rompimento dele, que está próximo, podendo romper-se a qualquer momento e causar um grave acidente. Deve ser retirado imediatamente.

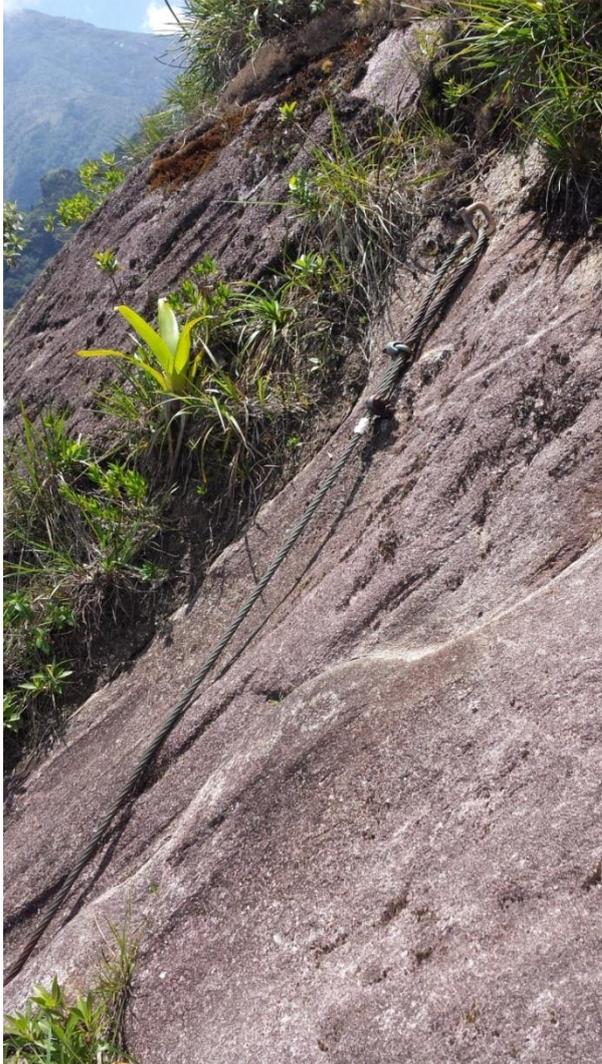
Foto2.

2º cabo (foto 2): 7 m de comprimento. Duas presilhas uma para cada lado. Encontra-se em bom estado de conservação, mas sua posição é difícil de ser acessada de forma que estão descendo com o apoio da vegetação lateral, em trilha bastante frágil.

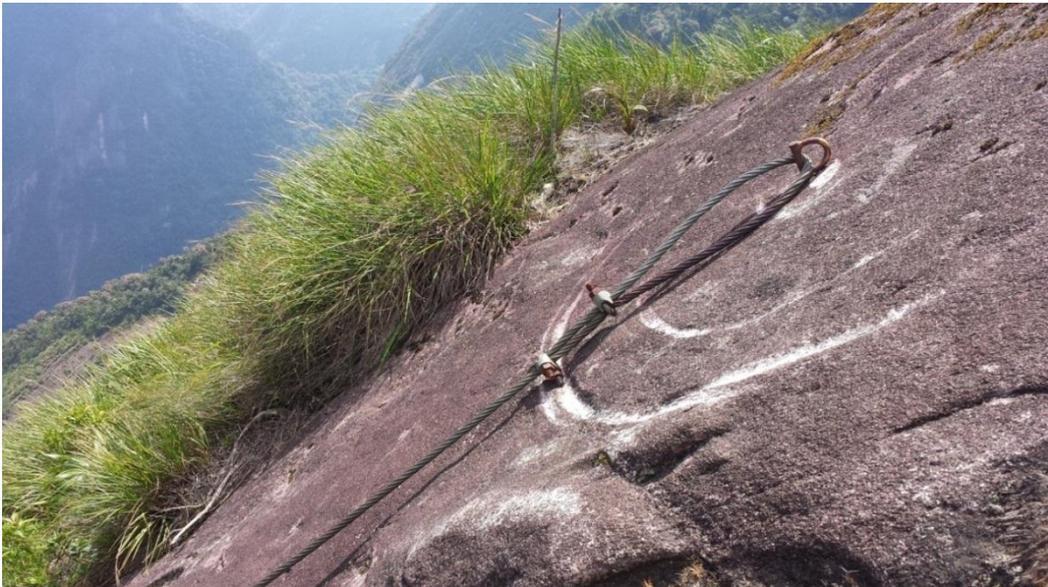
Foto 3.

3° cabo (foto 3). 4.60 m de comprimento. Bom estado de conservação. Duas presilhas que estão riscando a pedra. O cabo está difícil de ser alcançado, e por isso foi colocada uma corda amarrada em uma raiz para facilitar a descida. Cabe ressaltar que a corda foi retirada, já que estava na linha da vegetação que é uma trilha frágil . Difícilmente essa trilha vai deixar de ser usada, já que é mais fácil descer por ela do que alcançar o cabo.

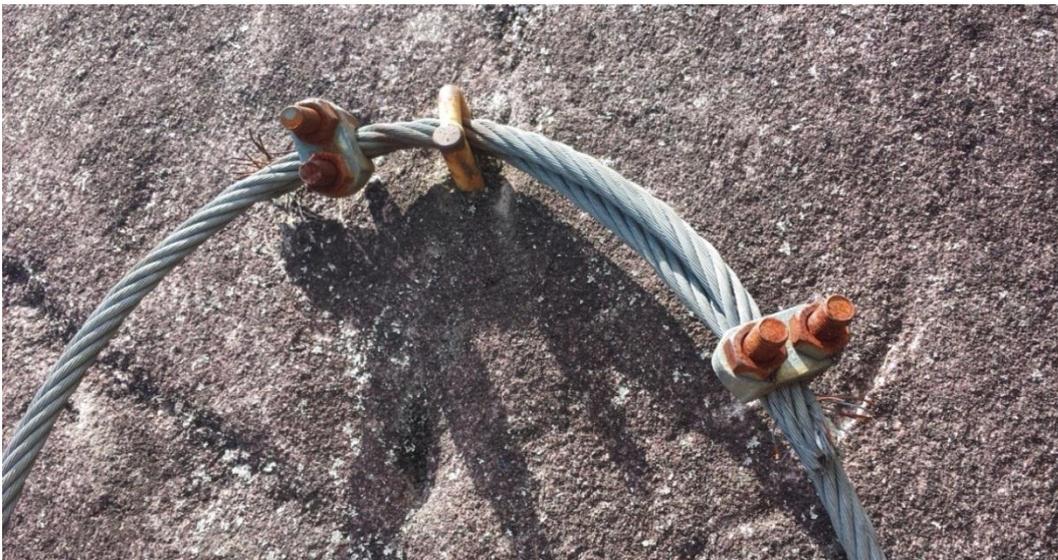
Foto 4.

4° Cabo (foto 4): 14.50 m de comprimento. Supõe –se que esse cabo tenha arrebitado na fixação da extremidade de baixo, onde estava preso sem alça, diretamente no grampo (foto 5) e foi remendado com 2 presilhas de maneira condenável.

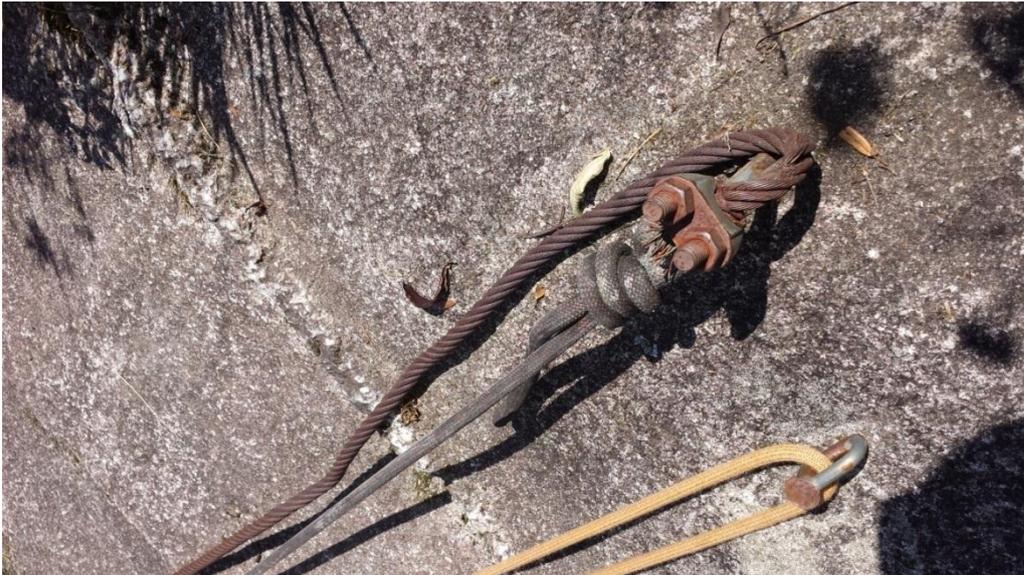
Foto5.

5° Cabo (foto 5): 13.90 m de comprimento. Cabo extremamente deteriorado, que arreventou na parte superior e foi jogado para baixo servindo para descida de um trecho pequeno de escalada. Está preso diretamente no grampo, causando um efeito de torção que contribui para um rompimento precoce. Existe uma corda, também deteriorada, que serve para descida e grampo duplo que propicia descer de rappel.

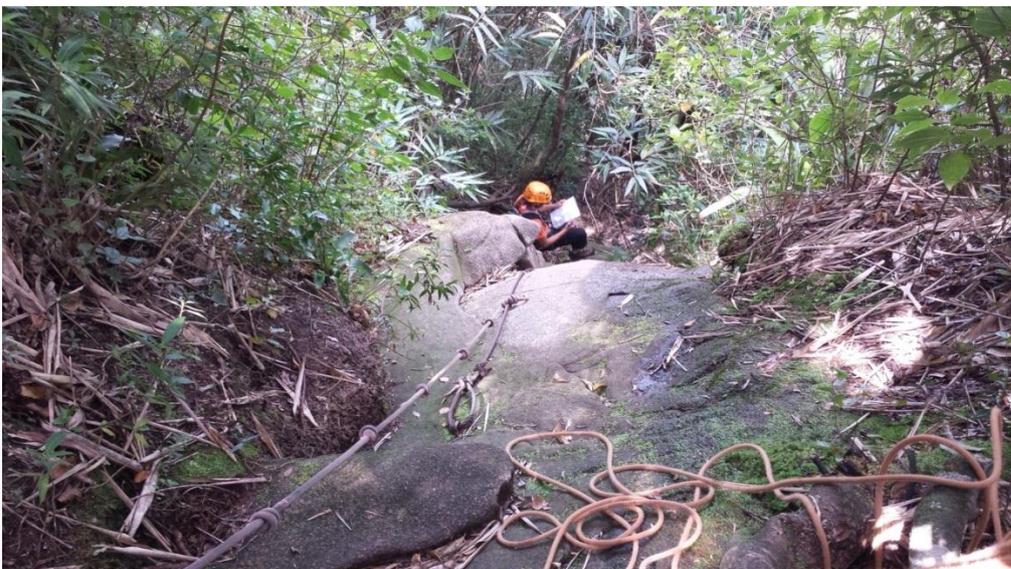
Foto 6.

6° Cabo (foto 6): 9 m de comprimento. Cabo antigo, enferrujado e com farpas. Existe uma corda mais acima emendada no cabo.

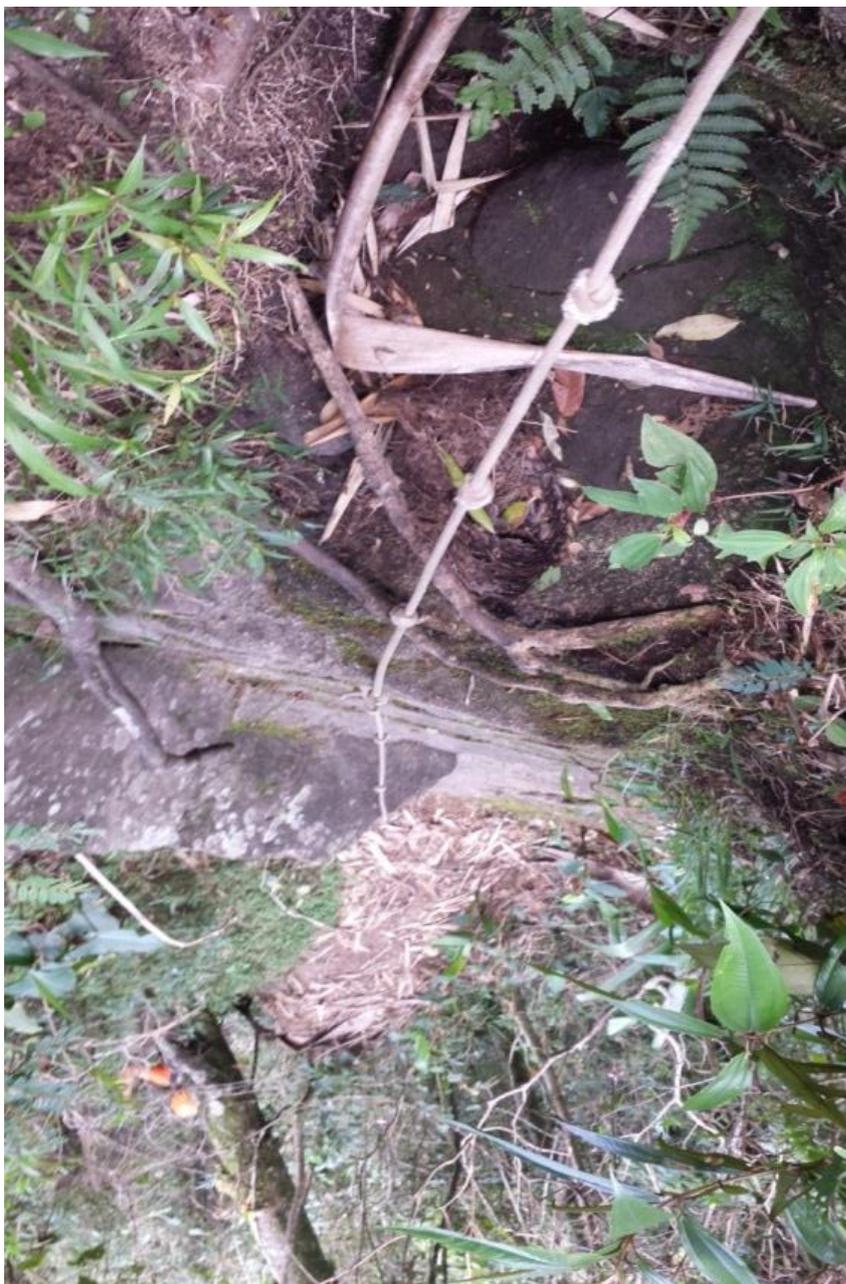
Foto 7.

7° Cabo (foto7): 7.70 m. Não é um cabo de aço, mas sim uma corda deteriorada, mas que ainda não apresenta sinais que indiquem risco de rompimento.

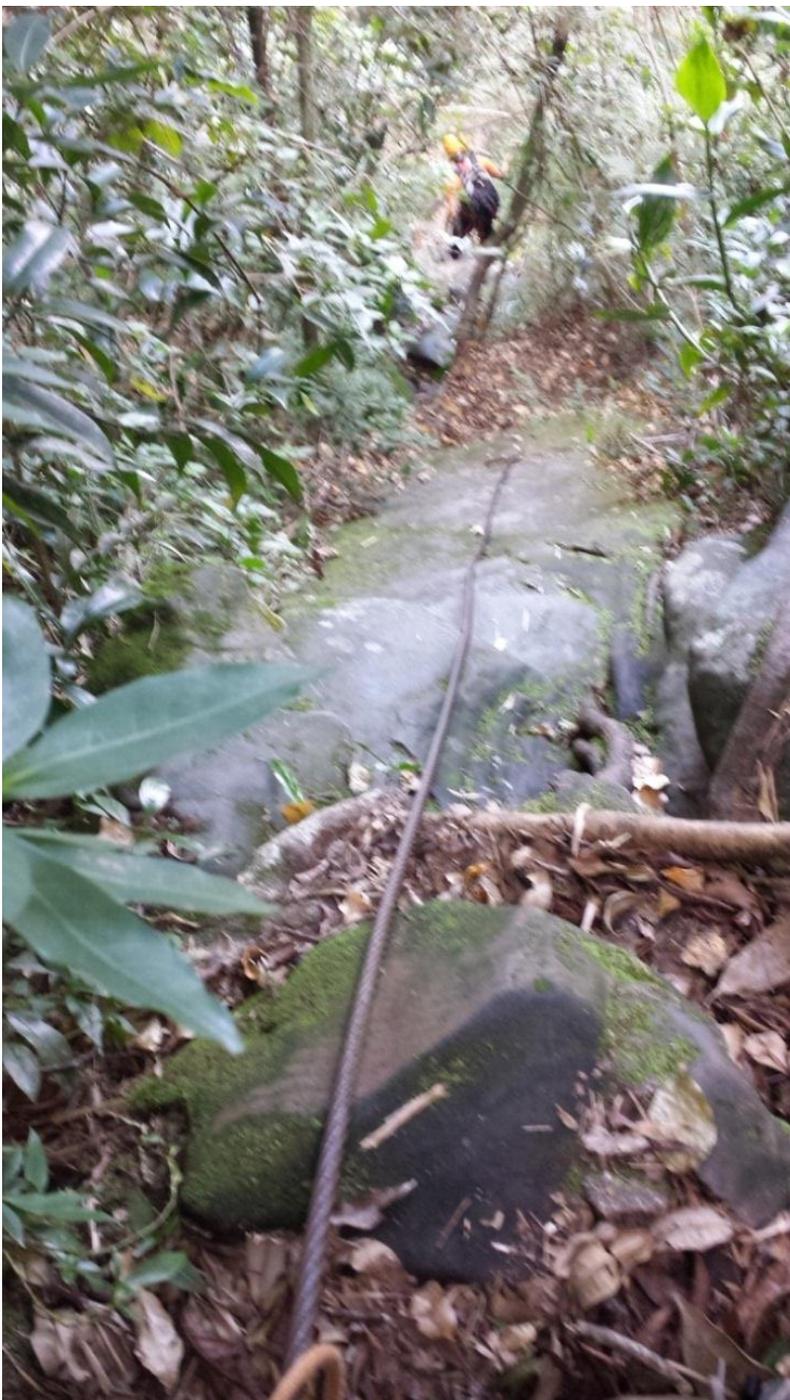
Foto 8.

8° Cabo (foto 8): 6.50 m de comprimento do ponto apropriado. O cabo está muito deteriorado, preso em local não apropriado.

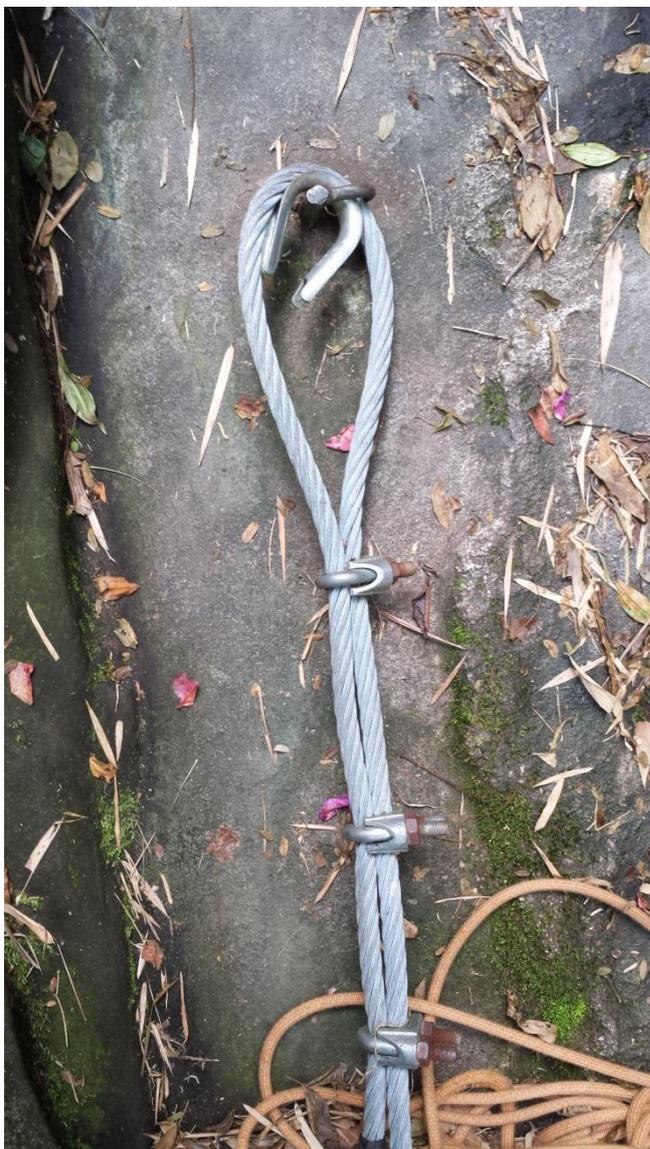
Foto 9.

9º cabo (foto 9): 17. 70 m de comprimento. Cabo novo trocado recentemente. Como todos os cabos novos, a colocação da estrutura interna não está adequada, deveria estar mais justa.

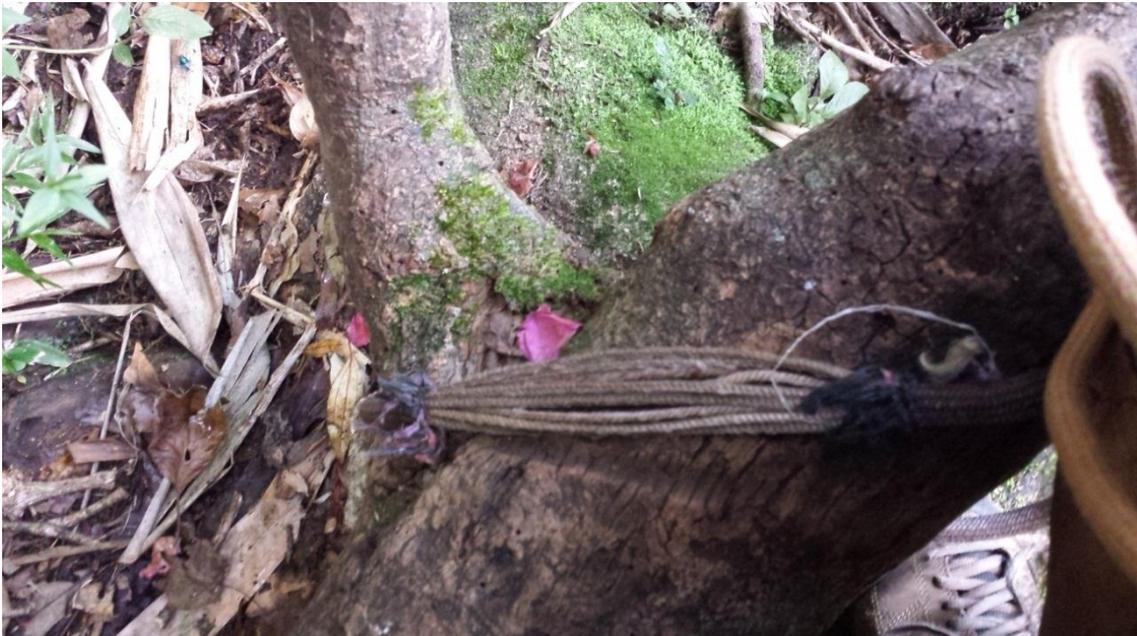
Foto10.

10° Cabo (foto10). Corda deteriorada amarrada na árvore.

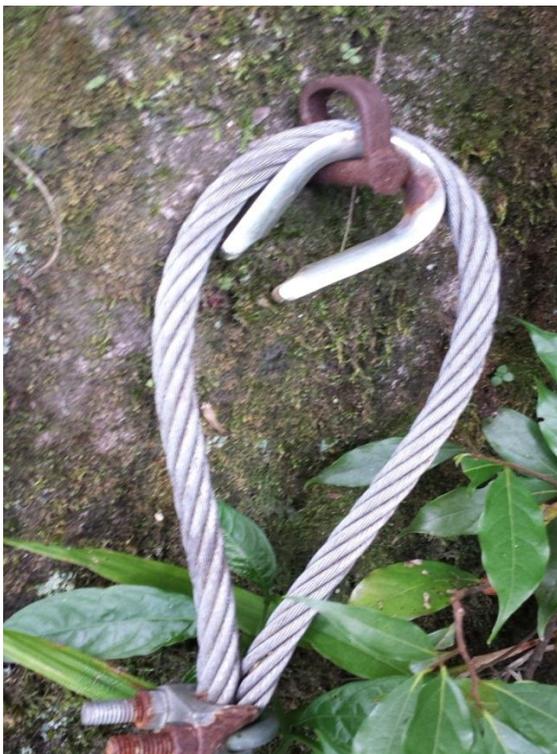
Foto11.

11° Cabo (foto11). Cabo novo, mas fixado de maneira não adequada, conforme já explicado. Entretanto o grampo onde está fixado o cabo apresenta sinais de corrosão, devendo ser substituído.

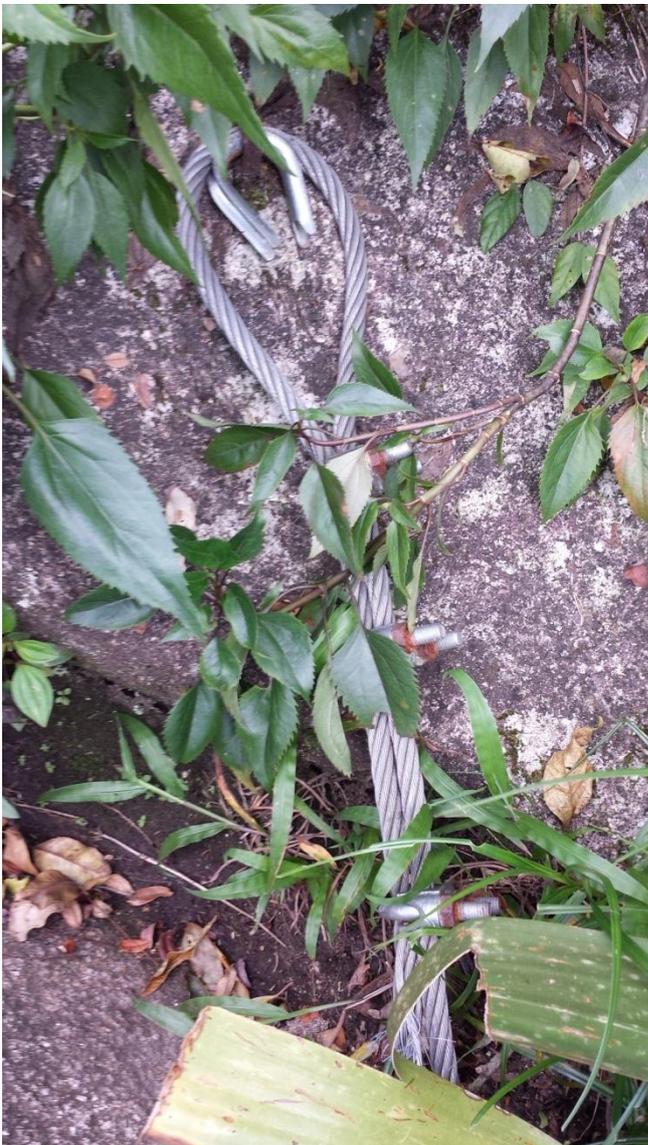
12° Cabo (foto12). Cabo novo, mas fixado de maneira não adequada, conforme já comentado. O grampo onde está fixado o cabo apresenta sinais de corrosão, devendo ser substituído.

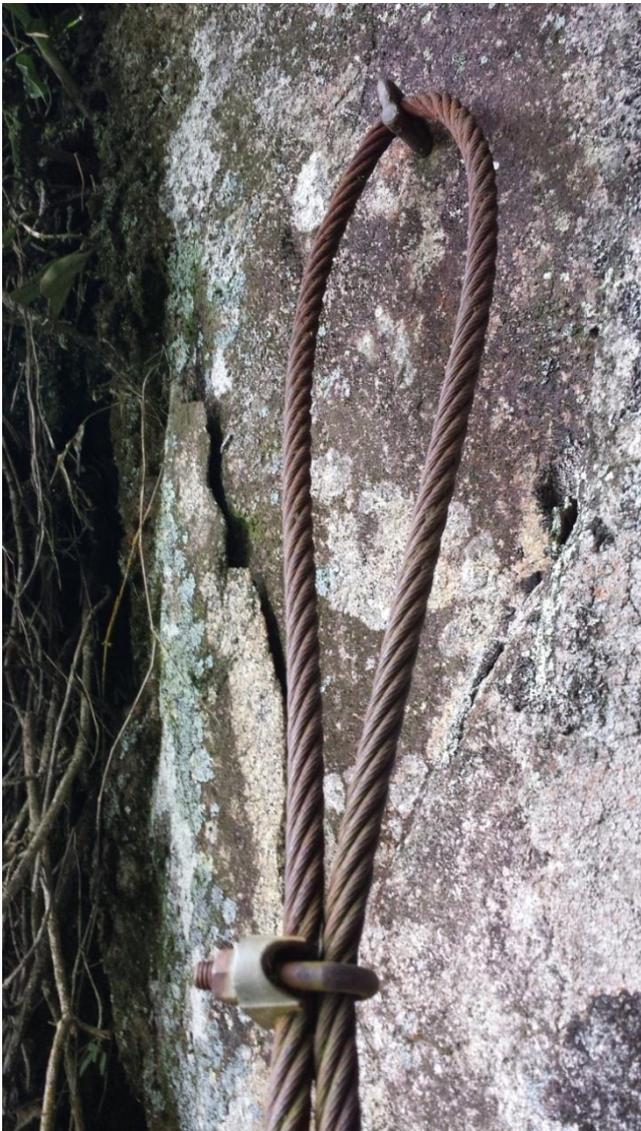
13° Cabo (foto 14): Cabo antigo e enferrujado, com 1 presilha, que ainda não está em estado crítico de deterioração, mas já deve ser substituído.

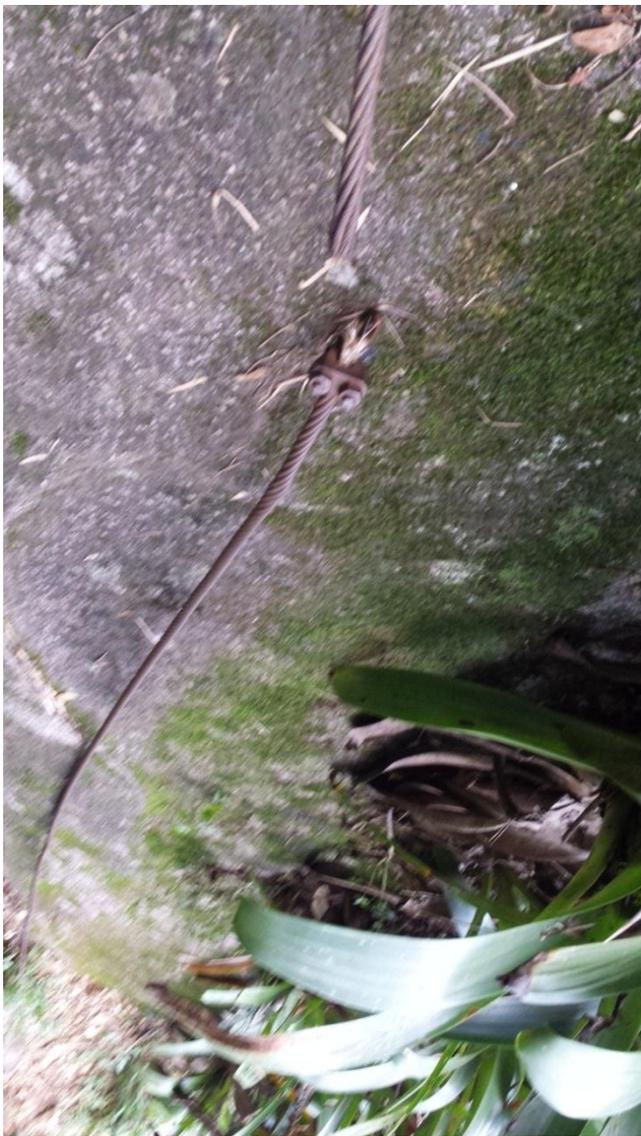
Foto 14.

14° cabo (foto 14): Cabo preso diretamente em grampo intermediário, sem alça, ocasionando o seu rompimento. Agora o cabo está fixo por uma presilha diretamente a um grampo extremamente deteriorado, devendo ser imediatamente removido.

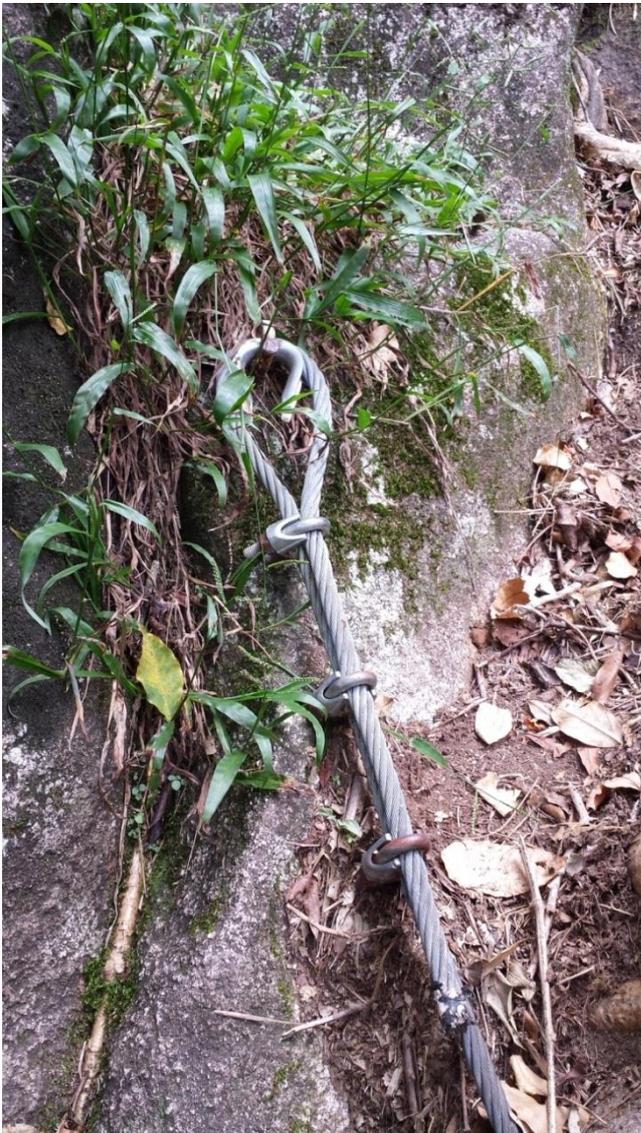
15° Cabo (foto 15). Cabo novo, com problema de instalação já comentado.

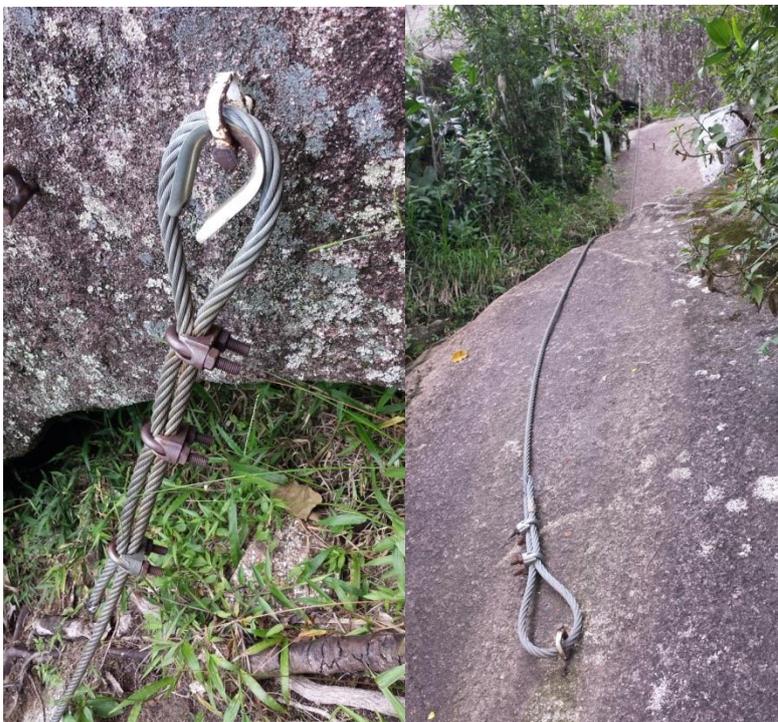
Foto 16 (vista de cima e de baixo).

16° Cabo (foto16). Cabo novo fixado em grampo de aspecto suspeito. Está fixado em apenas 01 grampo de aspecto suspeito. Existem outros grampos nesse ponto, permitindo o rapel.
