Resultado do teste das Proteções Fixas da Barra

Jomi Fred Hübner e Rodrigo Castelan Carlson

I Seminário de Ancoragens Fixas em Áreas Naturais

14 de abril de 2018 – Rio de Janeiro/RJ

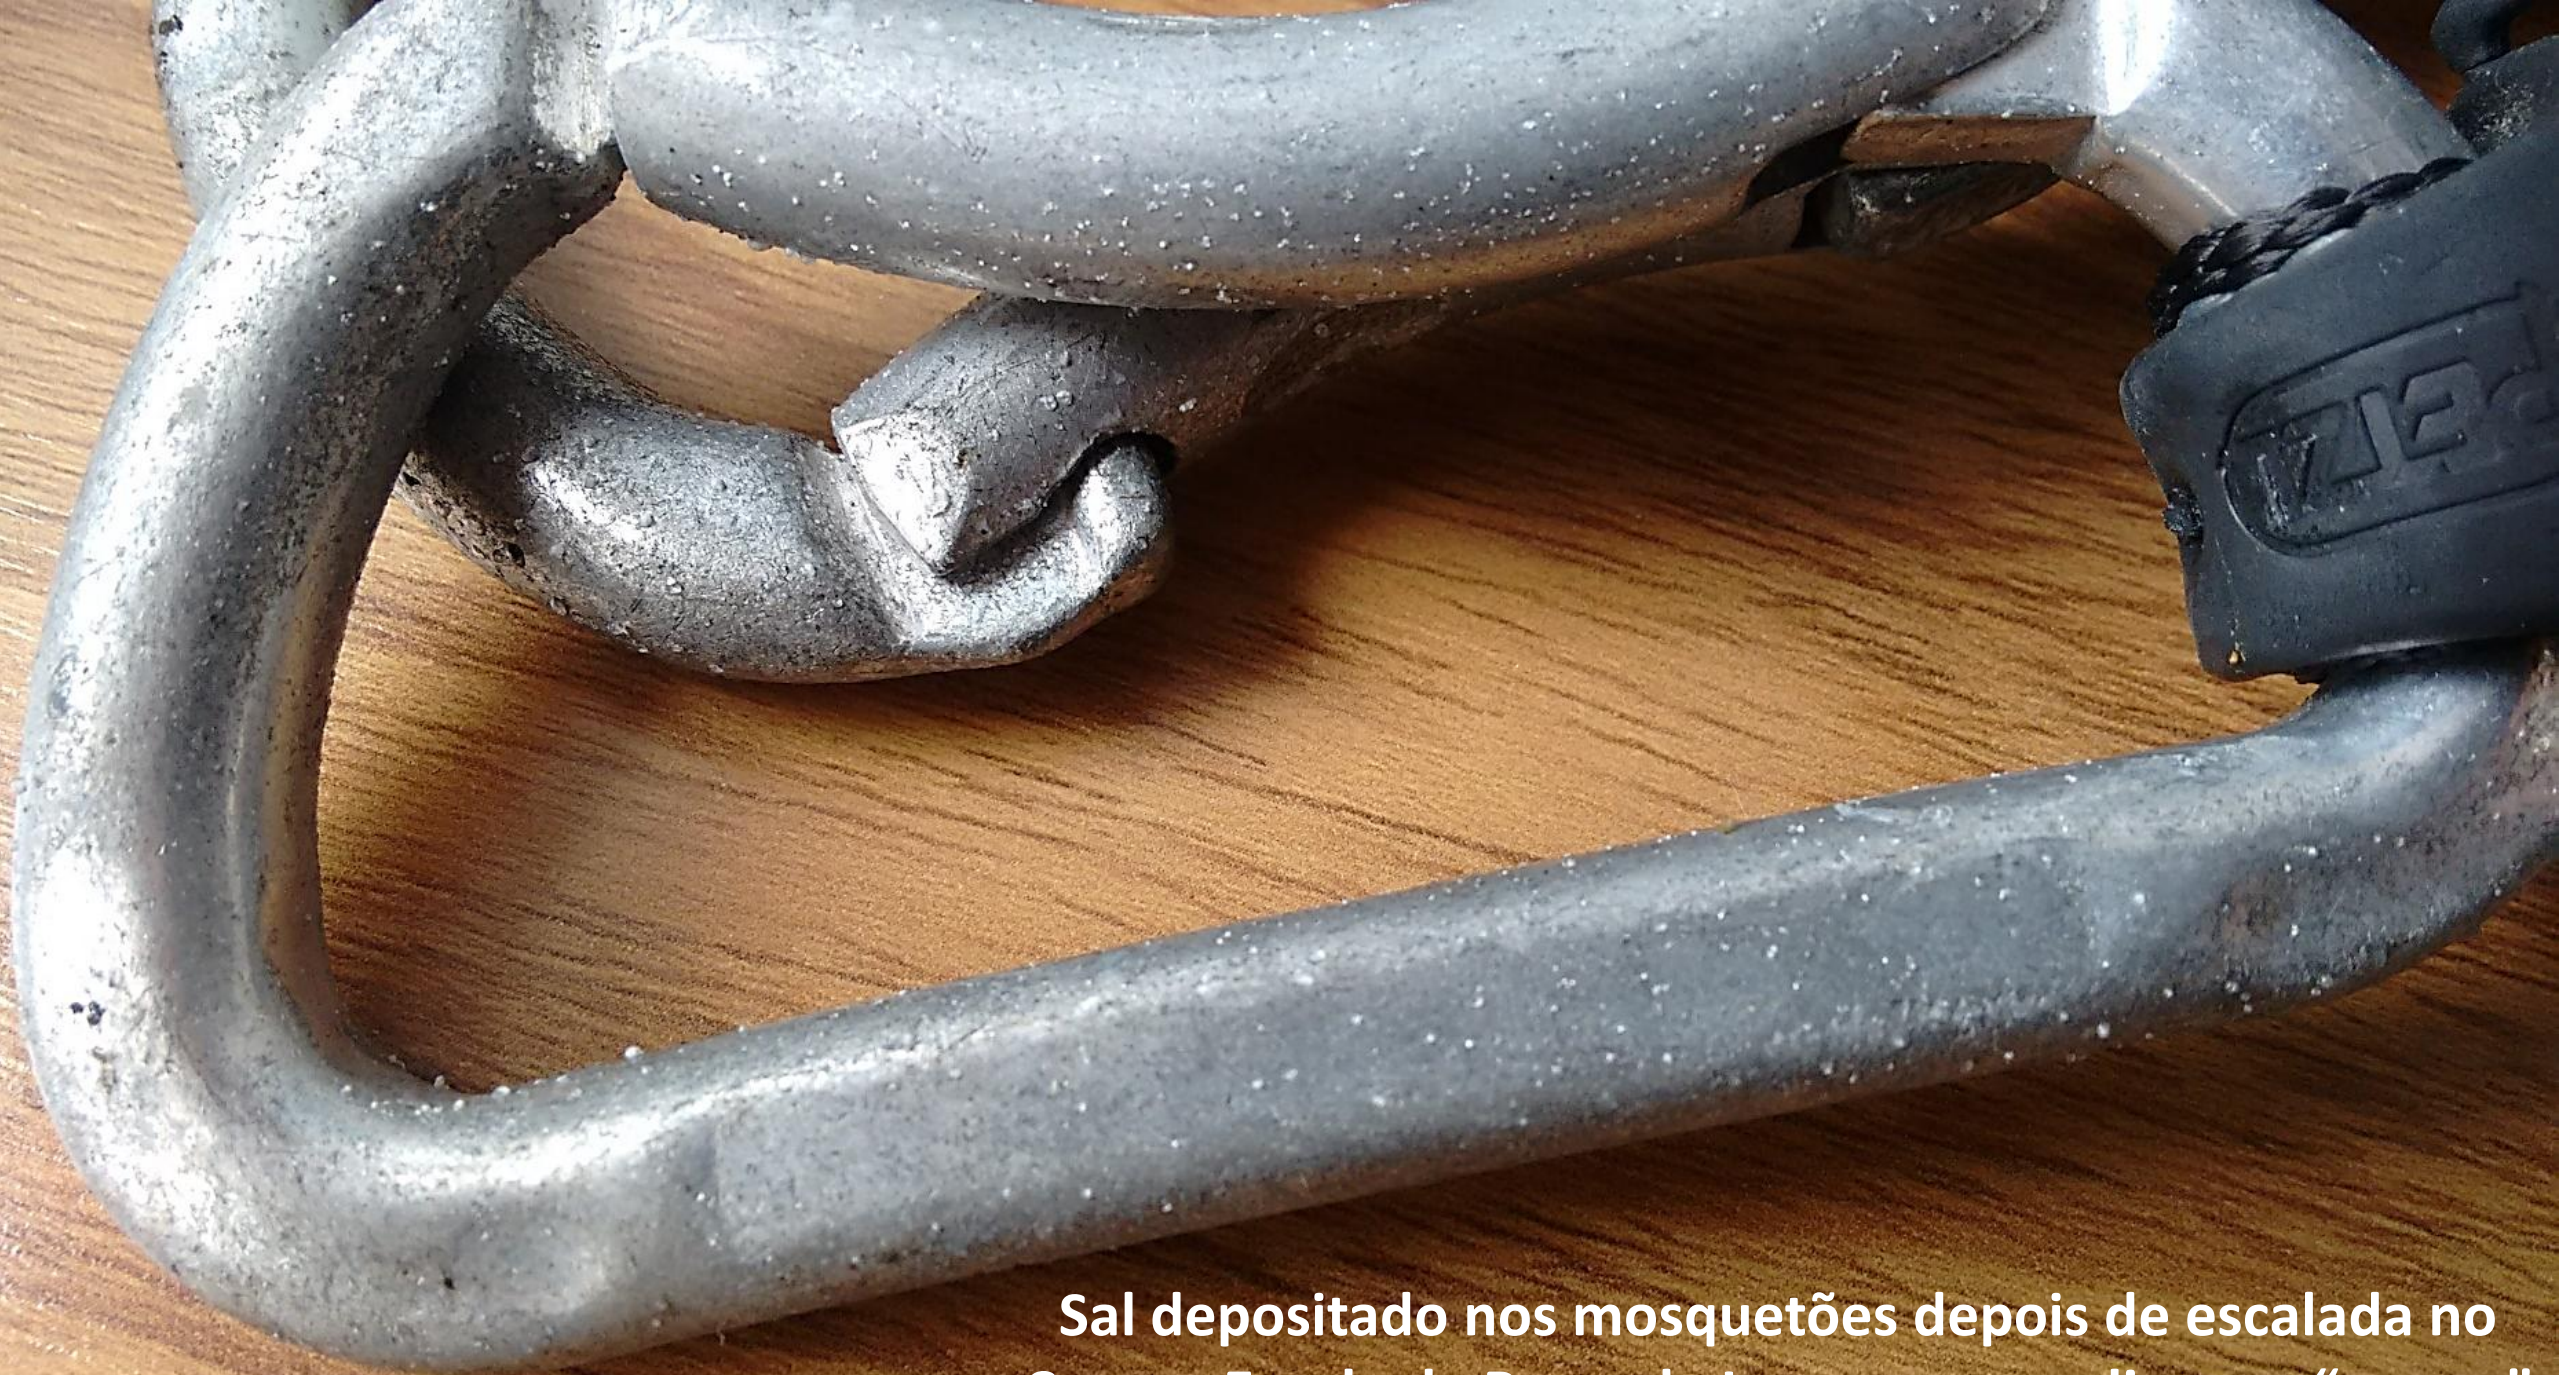
Sal depositado nos mosquetões depois de escalada no Campo Escola da Barra da Lagoa em um dia com “sprays”

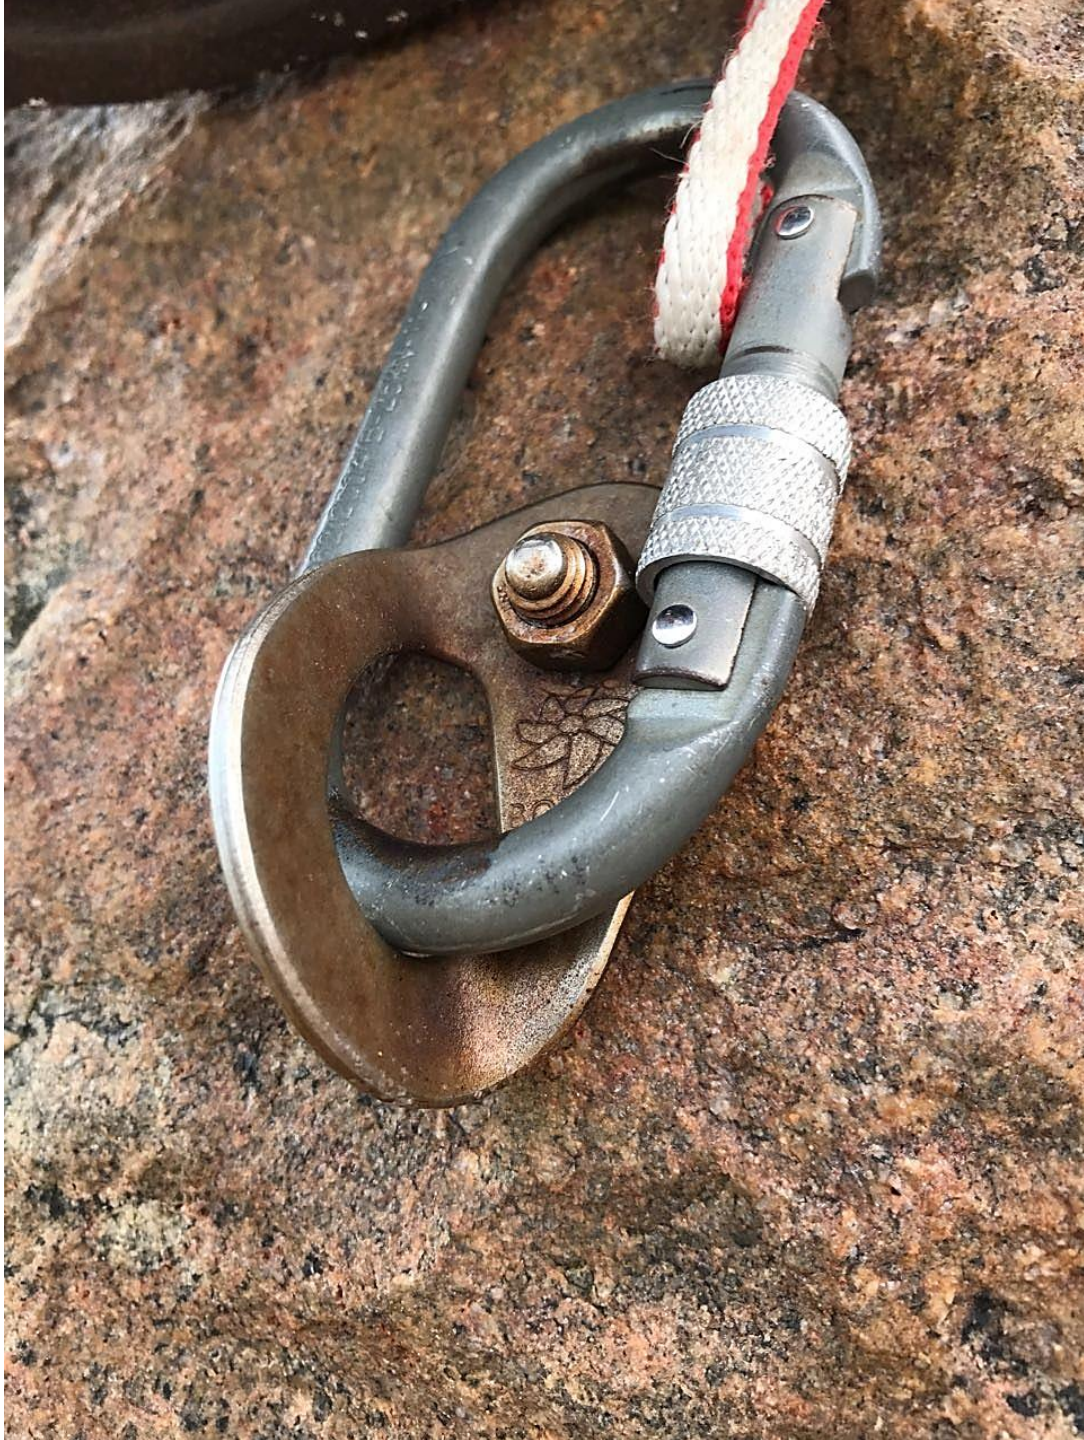
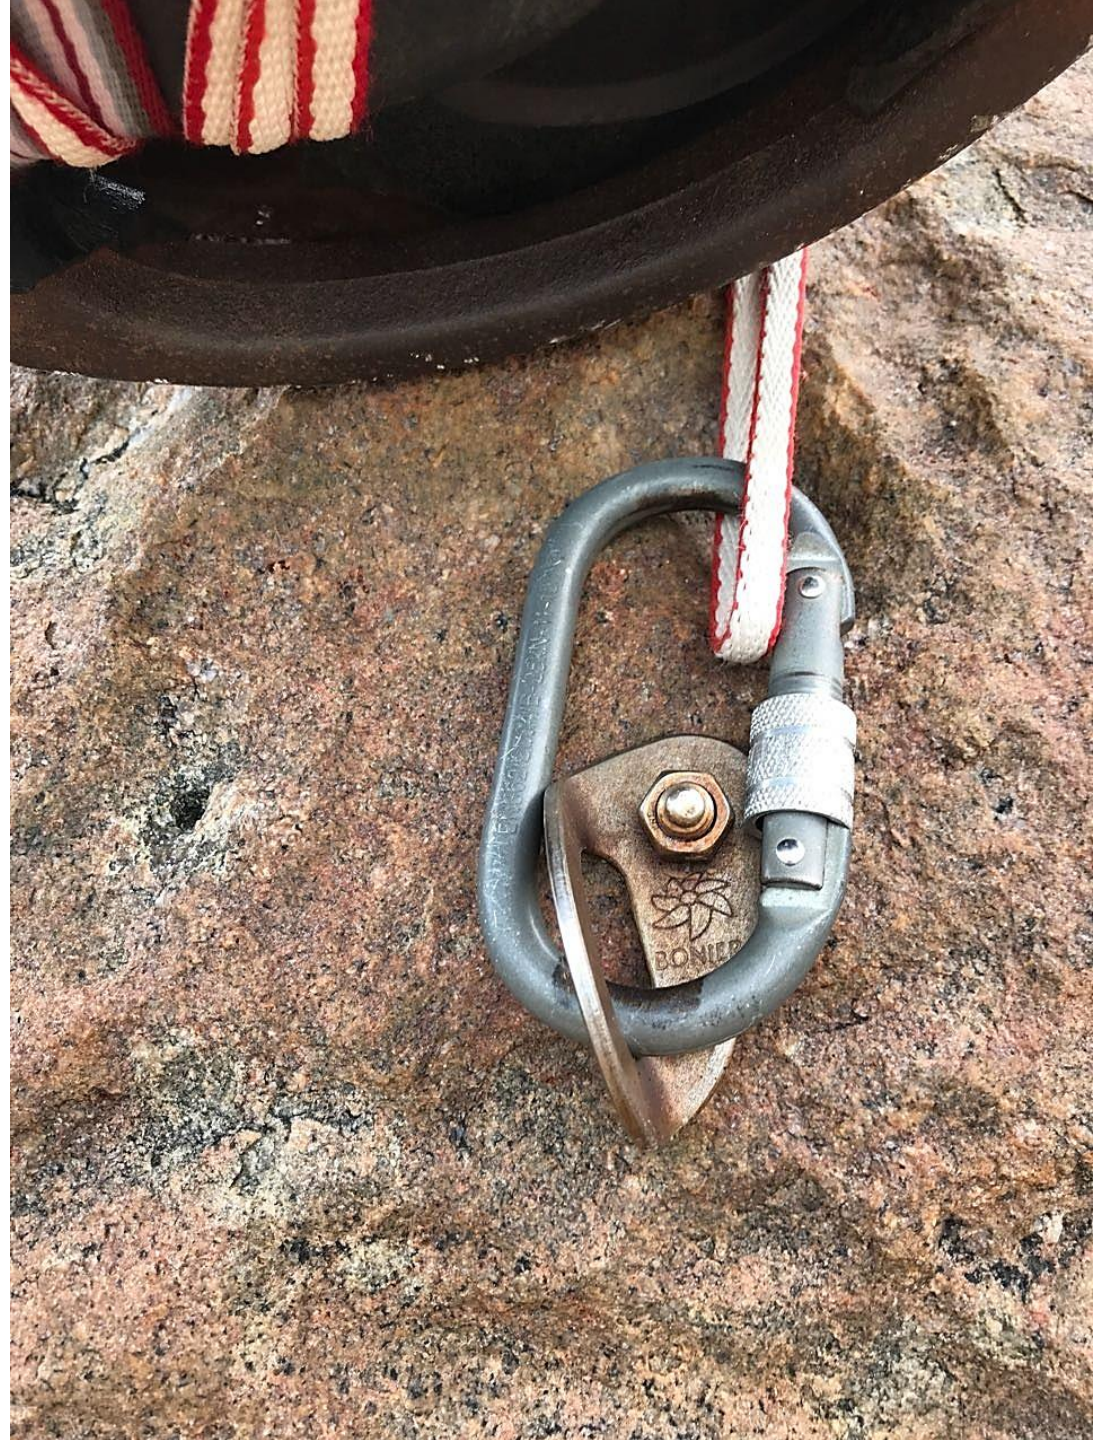
Teste 1 – Queda de ~2 x 60 cm

- Fita de Dyneema 60 cm x 8 mm (Mammut Contact)
 - 5 anos desde a compra
 - Pouco uso
 - Resistência nominal de 22 kN
- Mosquetão de aço com rosca
 - Na carga
 - Na chapeleta
- Queda similar em Laboratório gera aproximadamente 22 kN (DMM)
- Força menor em campo (?): atrito, folga, inclinação
- Sistema suportou o teste/Leve deformação da chapeleta
- Sem sinal de danos no parabolt (não foi retirado para inspeção)

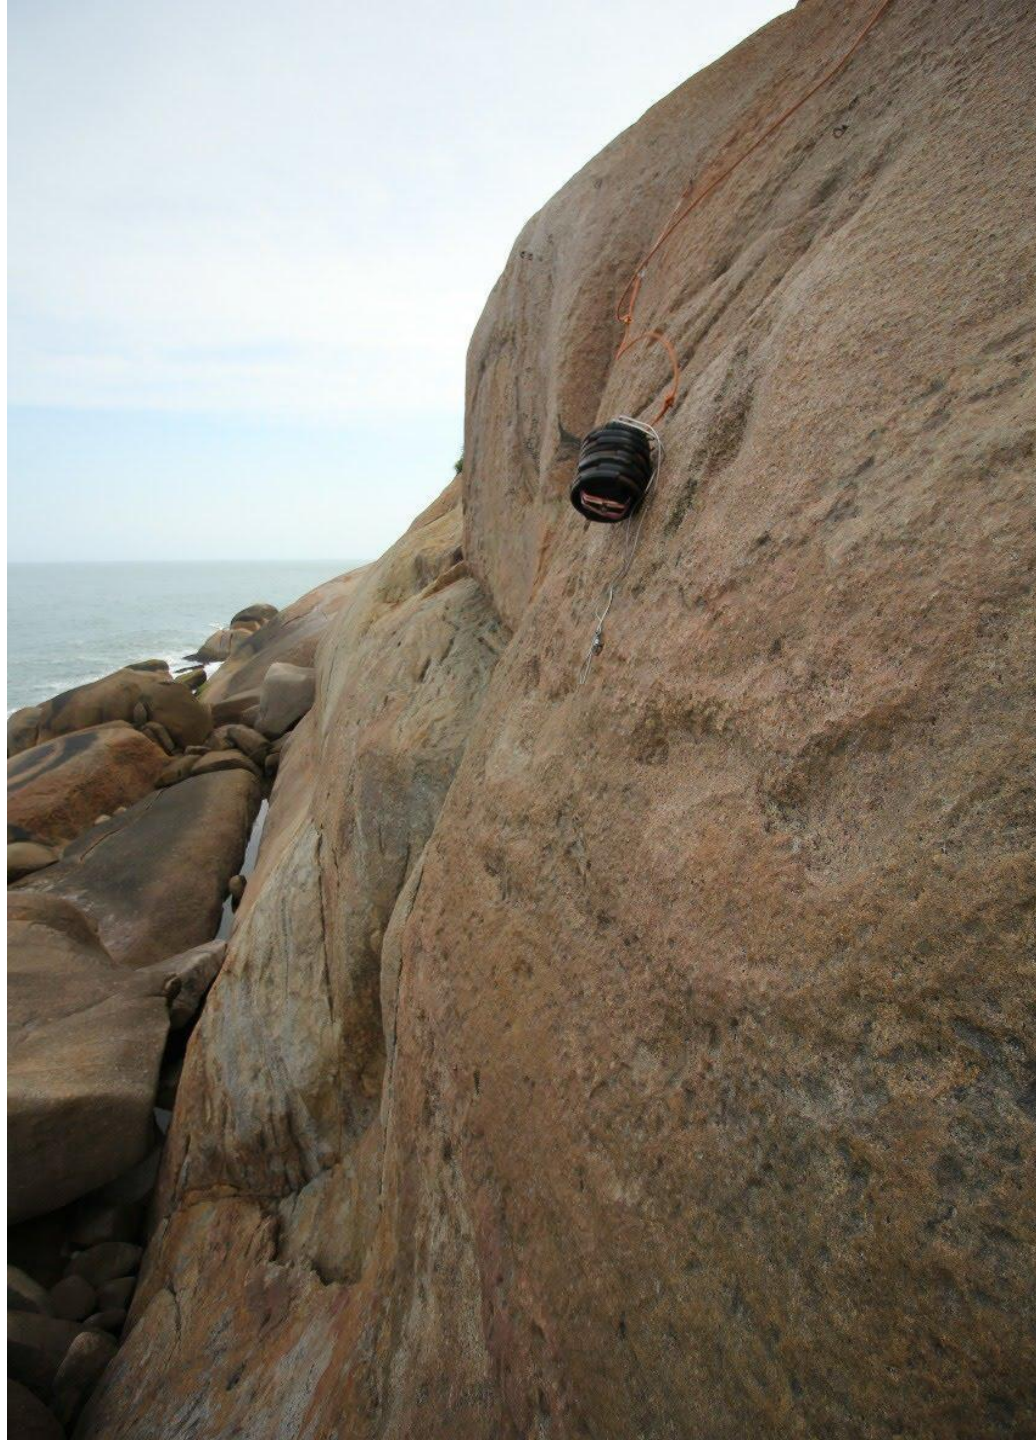
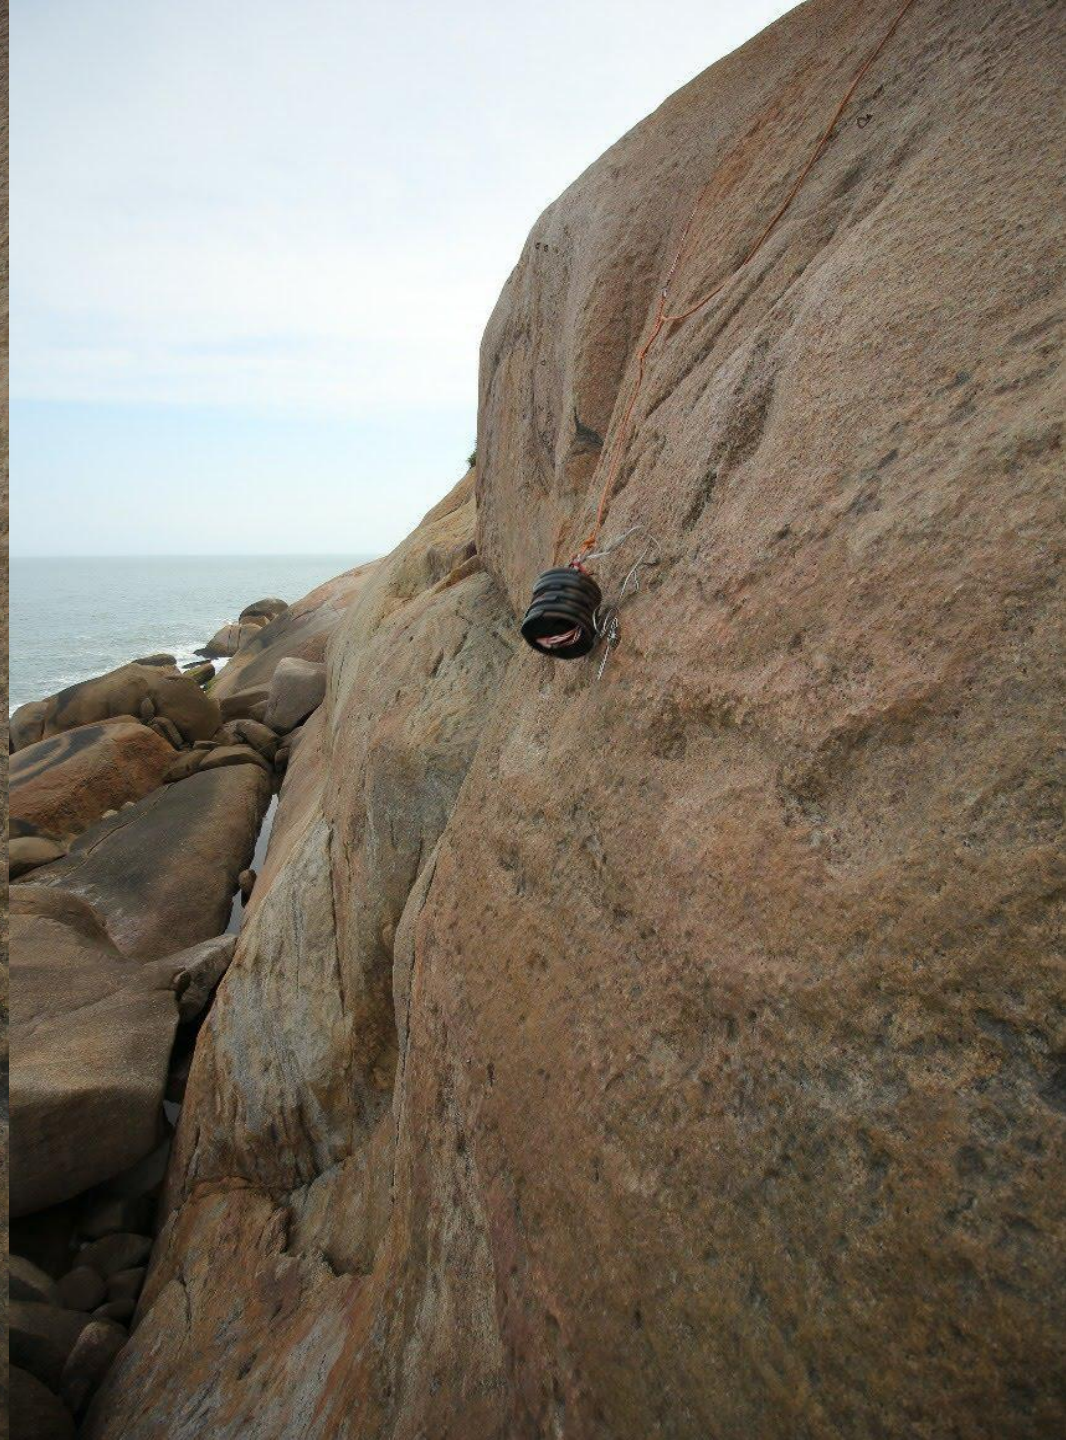
Teste 2 – Queda de ~2 x 180 cm

- Fita de Dyneema 180 cm x 8 mm
 - 6 anos desde a compra
 - Pouco uso
 - Resistência nominal de 22 kN
- Mosquetão de aço com rosca
 - Na carga
 - Na chapeleta
- Rompimento da fita/deformação significativa da chapeleta
- Posicionamento ruim do mosquetão
 - Dano no gatilho do mosquetão/resíduos de fita no eixo
- Sem sinal de danos no parabolts (não foi retirado para inspeção)

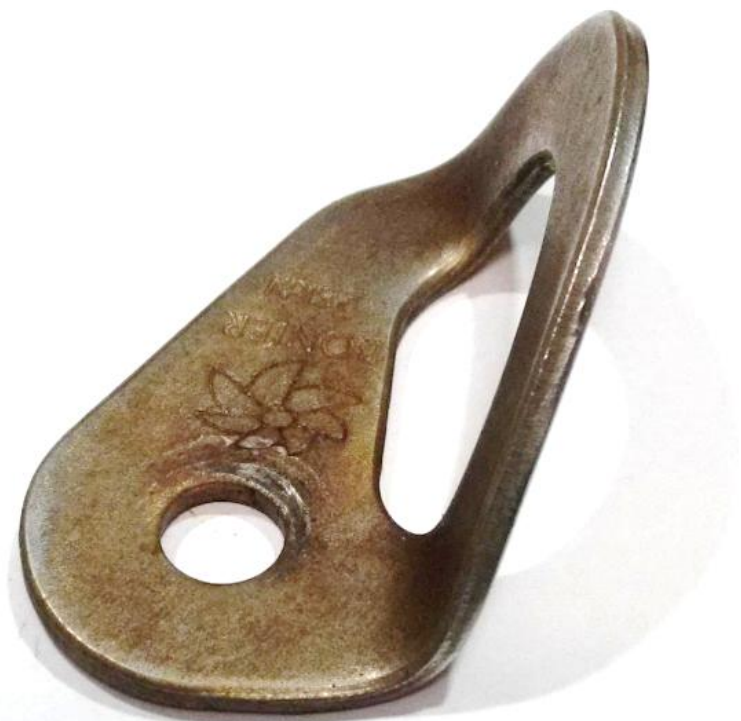
**Chapeleta
Teste 1**

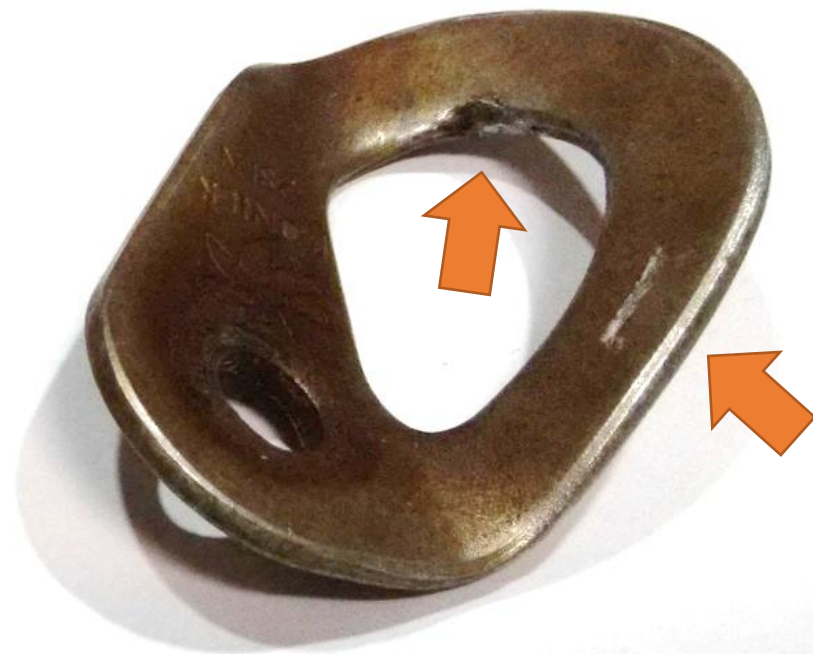
**Chapeleta
Teste 2**

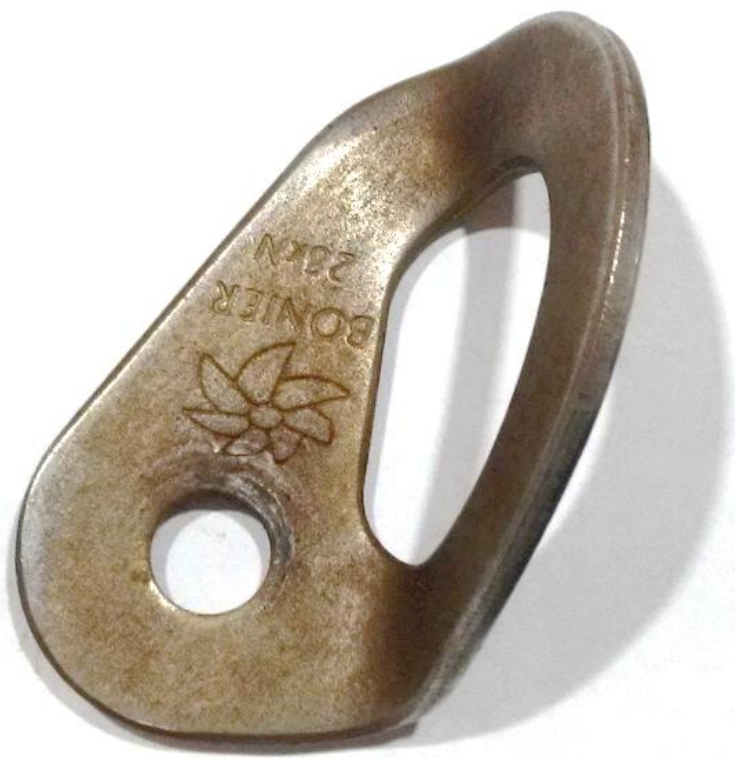
**Chapeleta
Teste 1**

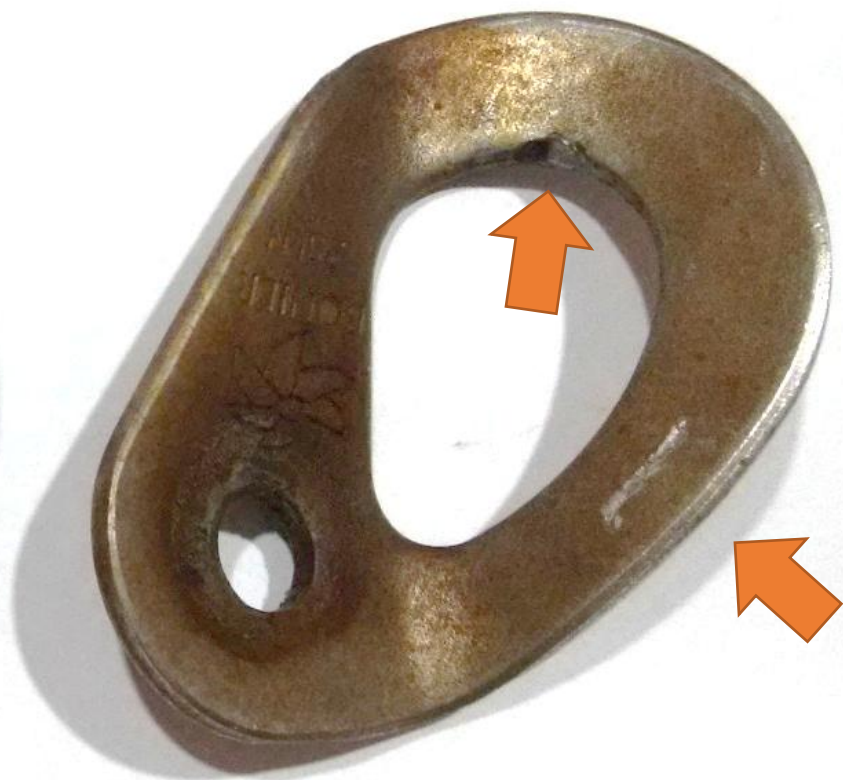
**Chapeleta
Teste 2**

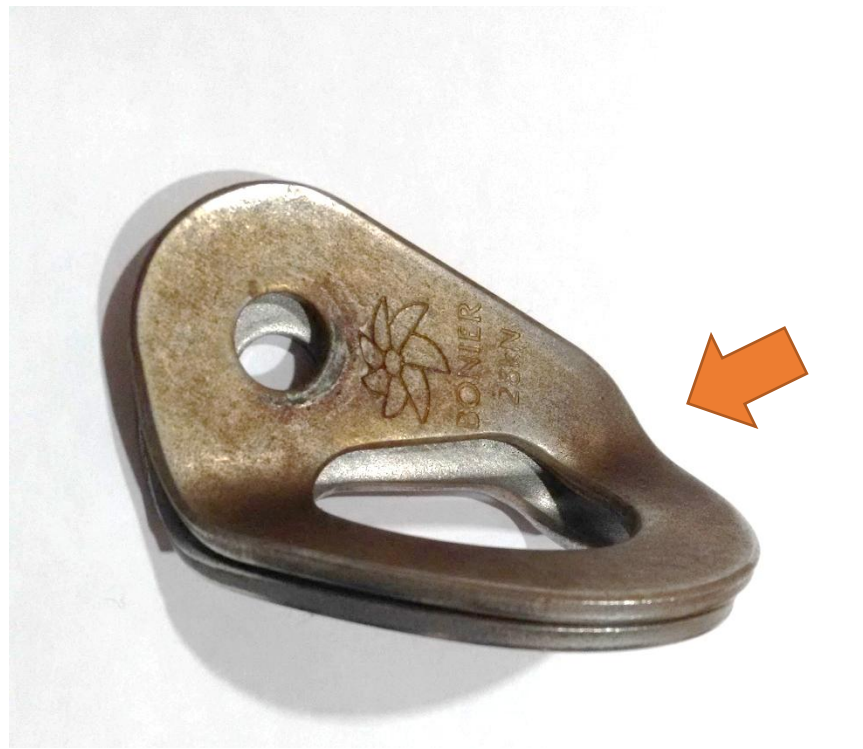
**Chapeleta nova e
chapeleta Teste 1**

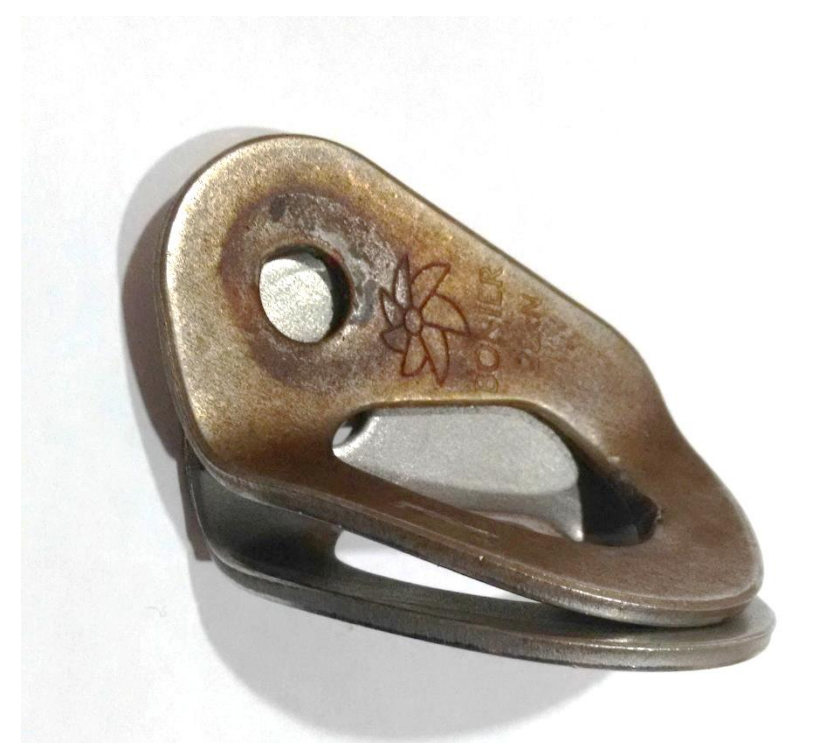
**Chapeleta nova e
chapeleta Teste 2**

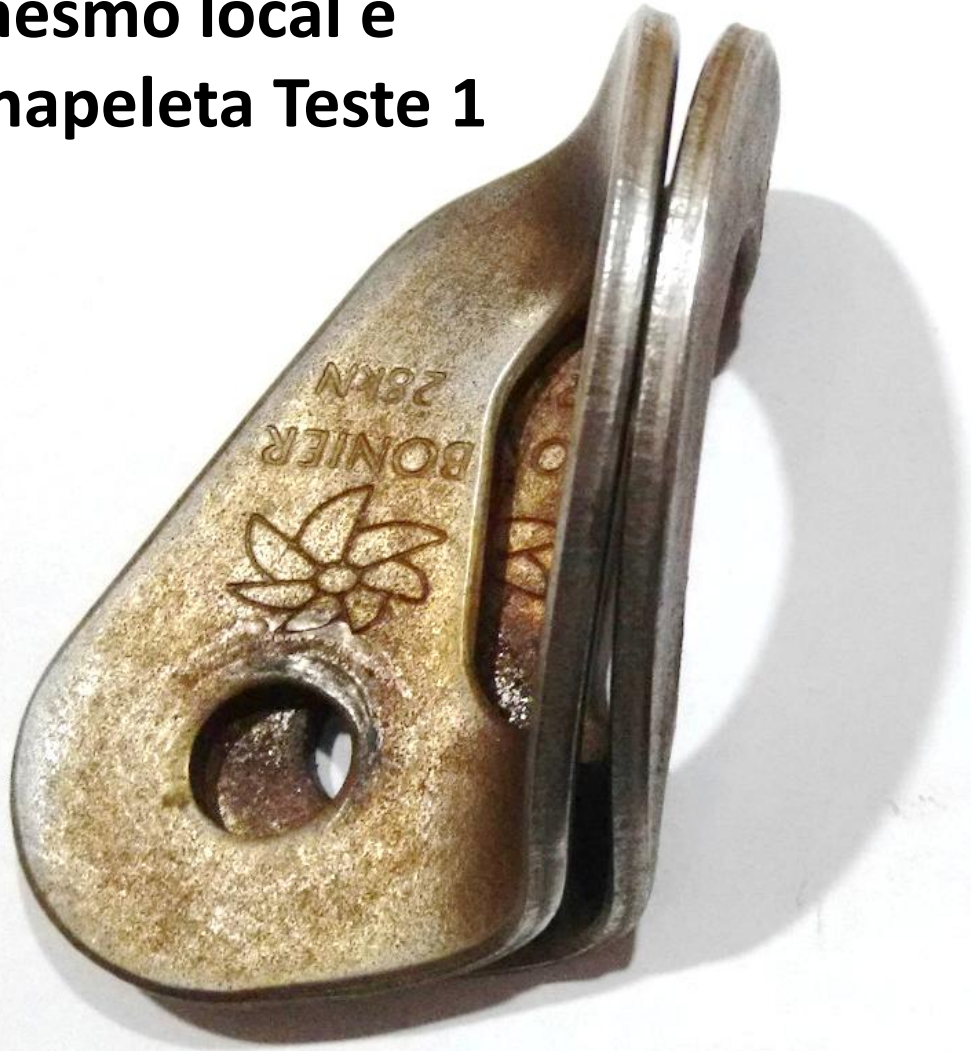
**Chapeleta retirada do
mesmo local e
chapeleta Teste 1**

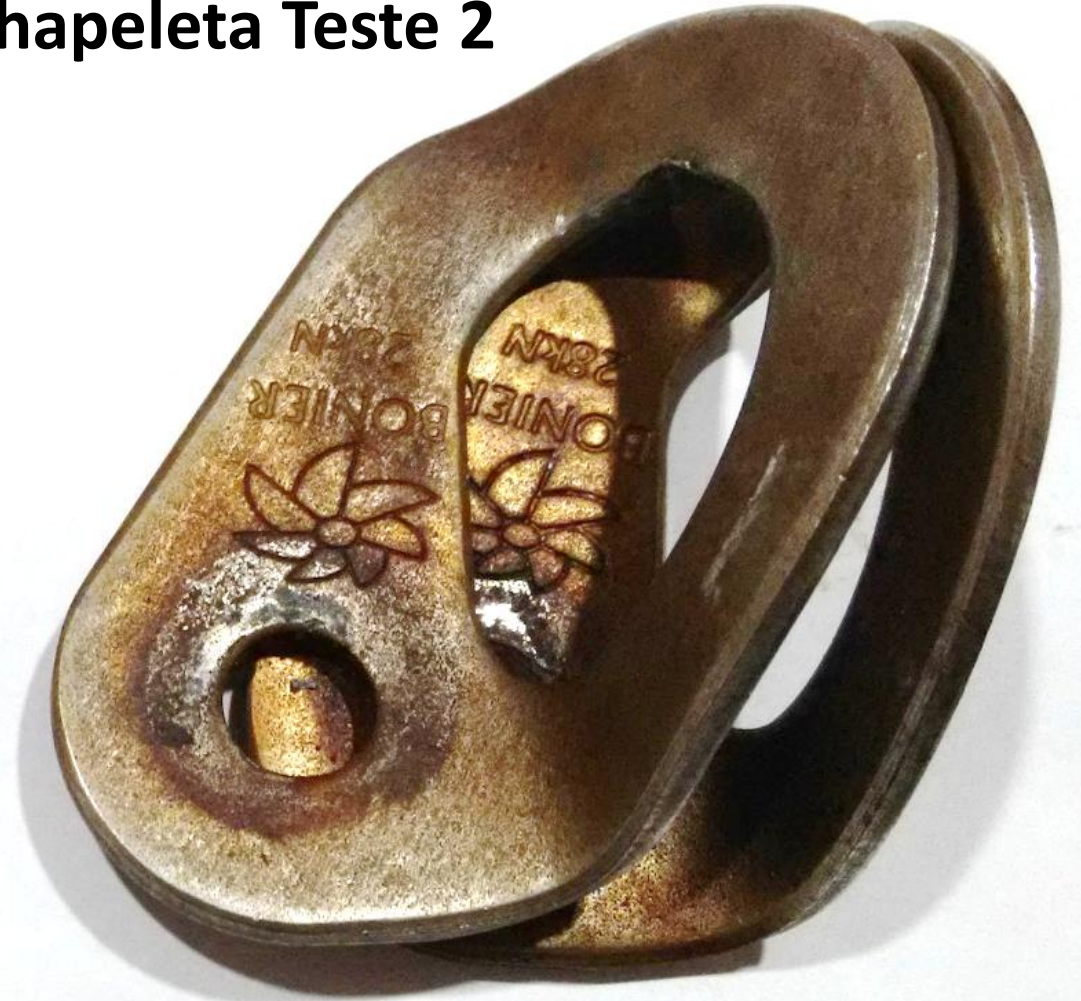
**Chapeleta retirada do
mesmo local e
chapeleta Teste 2**

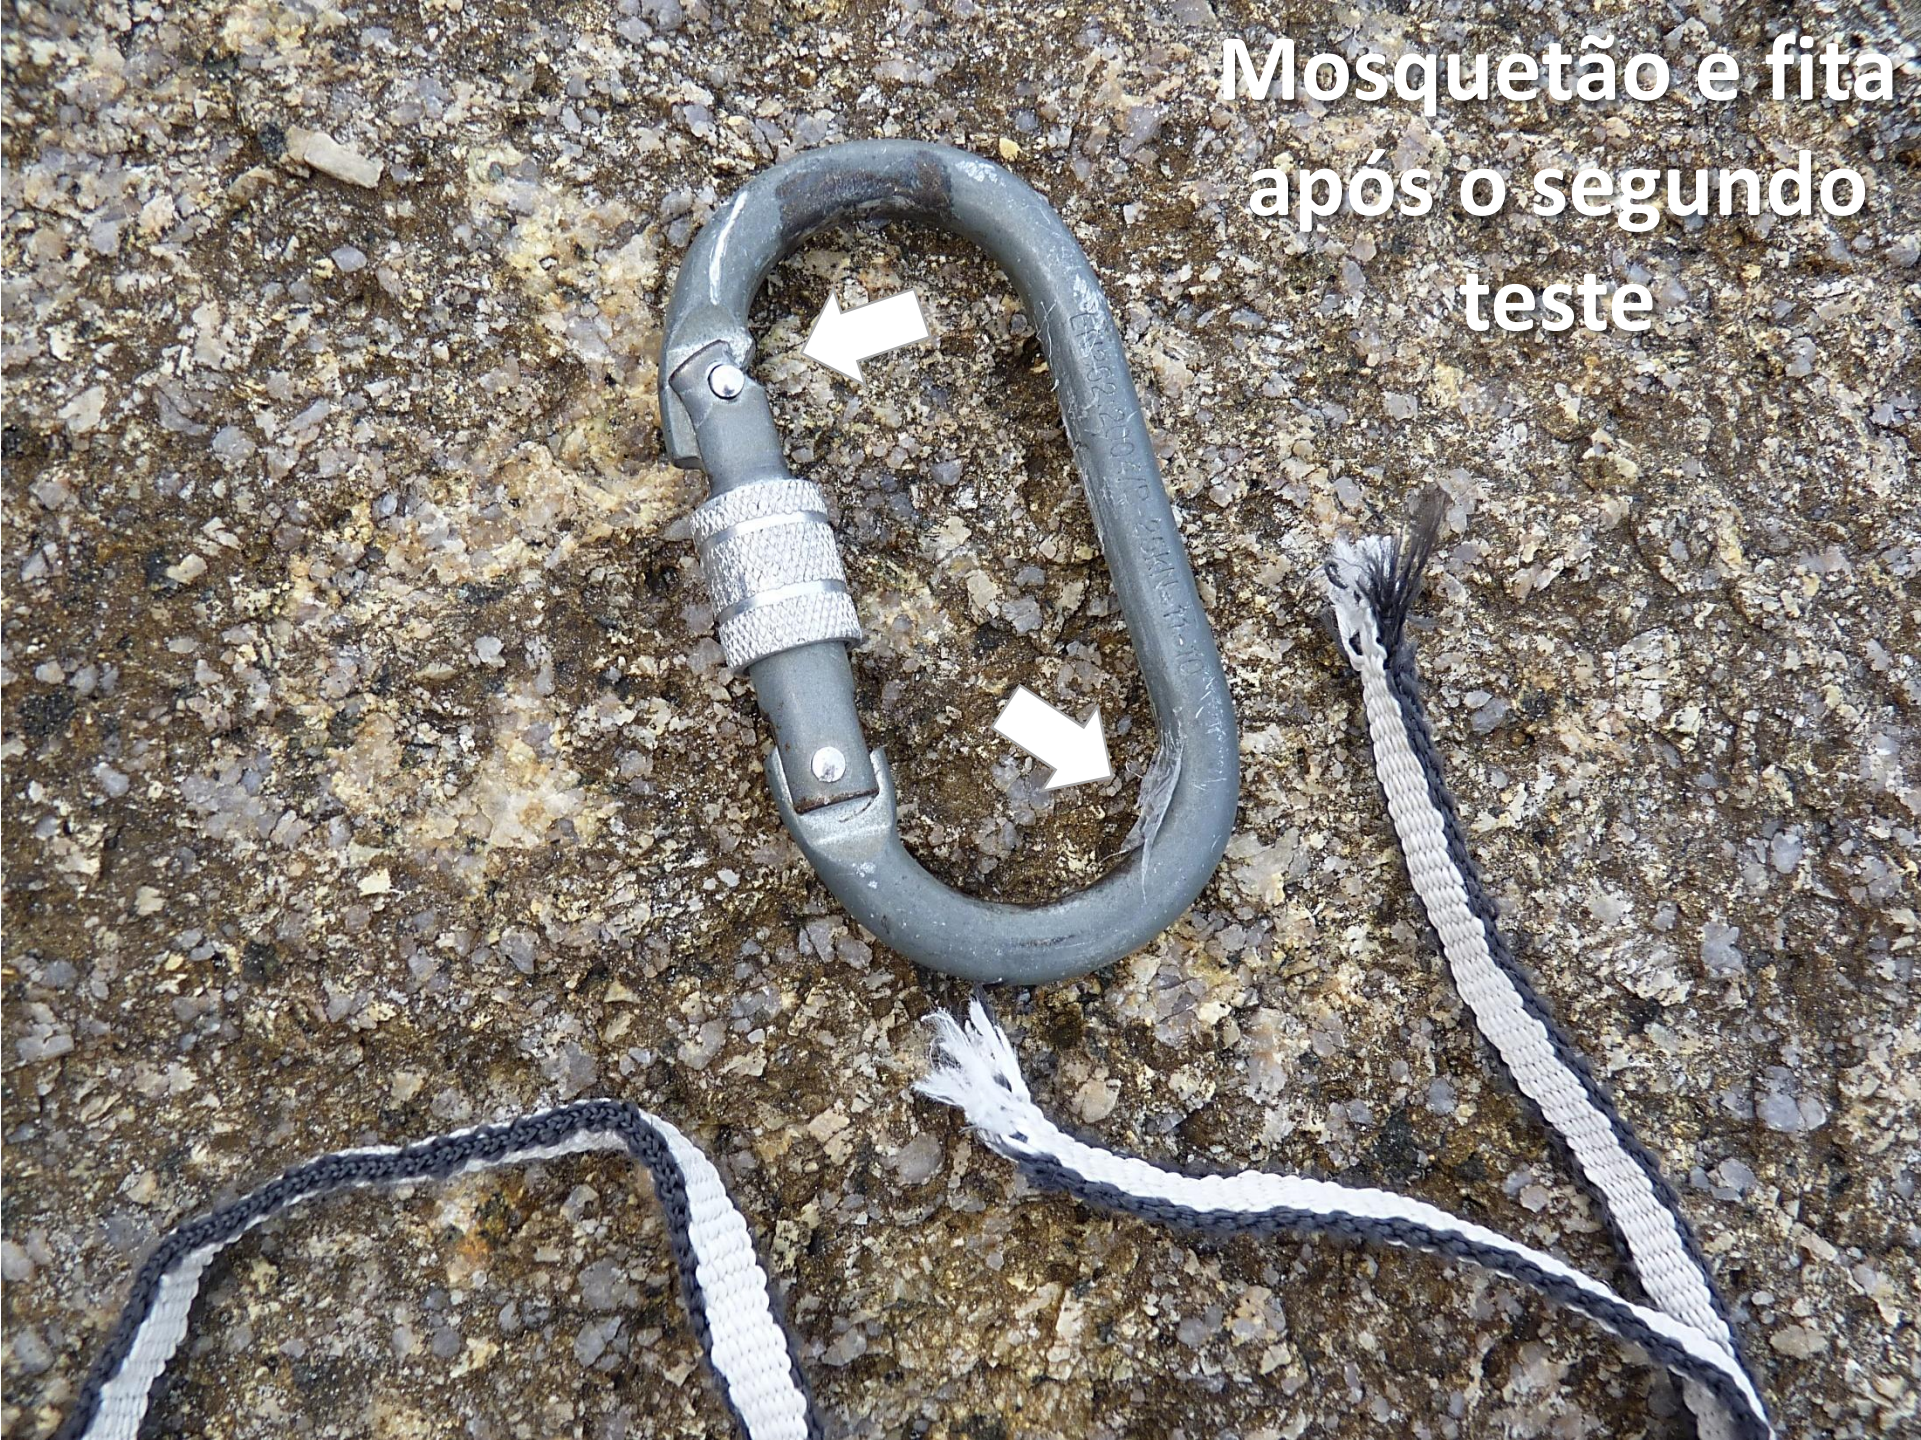
Mosquetão e fita
após o segundo
teste
