| <b>SOBRE A FALHA E REFORMA DE ANCORAGEM INTERMEDIÁRIA DE FIXAÇÃO DO ARTIFICIAL DE CABO DE AÇO DO ‘CEPI’</b> | |
| <b>Federação de Esportes de Montanha do Estado do Rio de Janeiro - FEEMERJ</b> | |
| <b>Documento:</b> | FEEMERJ: n.º STM-2024-01 |
| <b>Local:</b> | Via CEPI - Pão de Açúcar (Urca, Rio de Janeiro) |

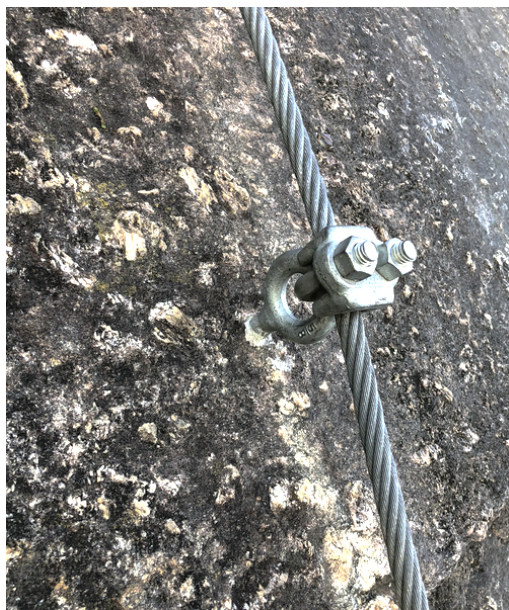
Figura 3 - Típica montagem do olhal como ancoragem do cabo de aço da via CEPI

Não se esperava que essa solução de montagem do olhal, diante das cargas repetidamente aplicadas no cabo devido ao grande fluxo na via, transmitisse esforços nas ancoragens a ponto de, aproximadamente 10 anos depois, esse ponto específico, vertical e longo, falhar no tarugo do olhal em balanço.

A análise da falha, detalhada a seguir, revelou que a configuração escolhida para evitar o contato do cabo com a rocha inadvertidamente introduziu um ponto de vulnerabilidade nos críticos trechos verticais. A tração dinâmica no cabo exercida pelos escaladores sobrecarregou o tarugo do olhal, culminando na falha. Isso destaca a necessidade da

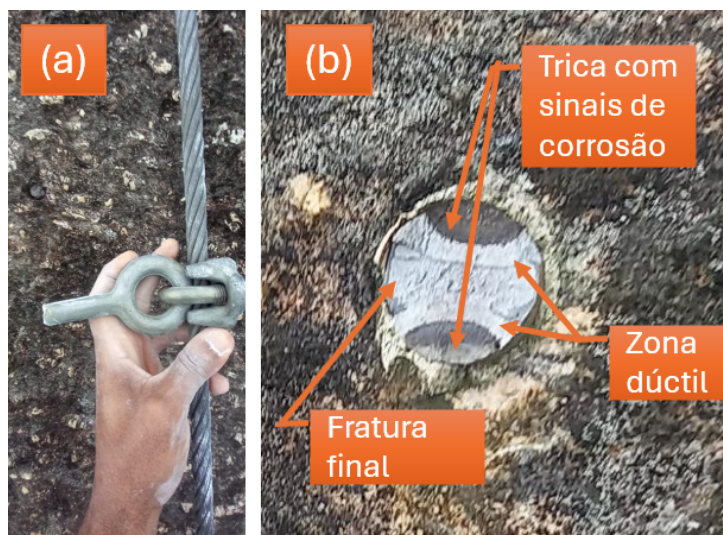
A ancoragem é constituída por um olhal com tarugo forjado em peça única, em que o tarugo é parcialmente inserido na rocha e fixado com adesivo químico (Apêndice 1). A parte rompida do tarugo permaneceu fixa na rocha, enquanto o olhal partido permaneceu fixo ao cabo (Figura 4a). Isso permitiu uma clara observação de duas trincas iniciais: uma na parte superior e outra na parte inferior do plano de carga do olhal.

O mecanismo dessa fratura sugere um início simétrico das trincas no plano de flexão devido à fadiga, evidenciado pela zona de oxidação com desgaste por atrito. Mais profundamente, no plano longitudinal, pode-se observar que a falha do material foi dúctil<sup>3</sup> à medida que se tornou incapaz de suportar a carga solicitada. Por fim, no centro, a região transversal com um tom diferente de cinza representa a zona da fratura final catastrófica (Figura 4b).

Figura 4 - (a) estado da ancoragem após falha. (b) detalhe da fratura.

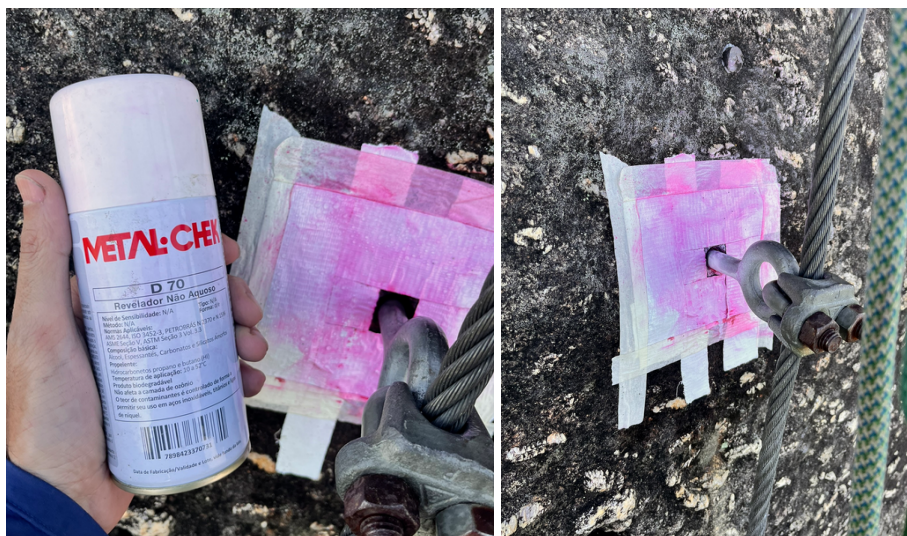
Para uma análise do alcance da falha, foi escolhida uma ancoragem similar na via para testes de detecção de trincas. Realizou-se no dia 11/05/2024 um ensaio de líquido penetrante, uma técnica não destrutiva usada para detectar trincas superficiais em materiais metálicos (Figura 6). Este ensaio é particularmente útil para identificar falhas ainda em estágios iniciais e que não são visíveis a olho nu.

O resultado do ensaio<sup>4</sup> foi negativo, indicando que, naquele momento, não havia trincas presentes na ancoragem testada. No entanto, isso não garante que trincas não possam se formar no futuro, especialmente se as condições de carregamento e estresse permanecerem as mesmas.

Figura 6 - Etapa final de revelação do ensaio de líquido penetrante em ancoragem similar.

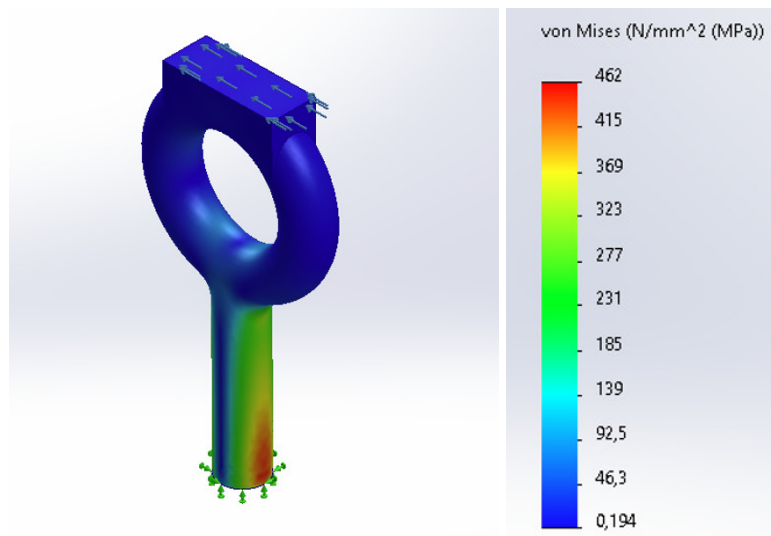
**Situação avaliada:** No trecho vertical, com o olhal projetado cerca de 50 mm para fora do plano da rocha, um escalador de 80 kg, com os pés firmemente apoiados na rocha, aplica uma força dinâmica para subir no cabo, equivalente ao seu próprio peso somado à carga estática. Estimamos uma força de 1,6 kN na ponta do olhal, paralela ao plano da rocha. Outros carregamentos, como a tensão no cabo quando o escalador está entre duas ancoragens e puxa o cabo para fora do plano da rocha, são possíveis, mas não foram analisados por simplicidade.

**Resultado:** Esse carregamento prevê tensões no tarugo em balanço da ordem de 380 MPa (Mega Pascal), acima do limite de escoamento do material (tipicamente entre 300-350 MPa), visto em cor vermelha na Figura 7. Isso suporta a hipótese de falha por fadiga.

- Movimento do olhal pelo modelo: > 1 mm
- Tensões pelo modelo: próximas ao limite esperado para o escoamento do material.

Figura 7 - Imagem do resultado da análise, na cor vermelha, o ponto de concentração de tensão no tarugo em balanço rente a rocha.

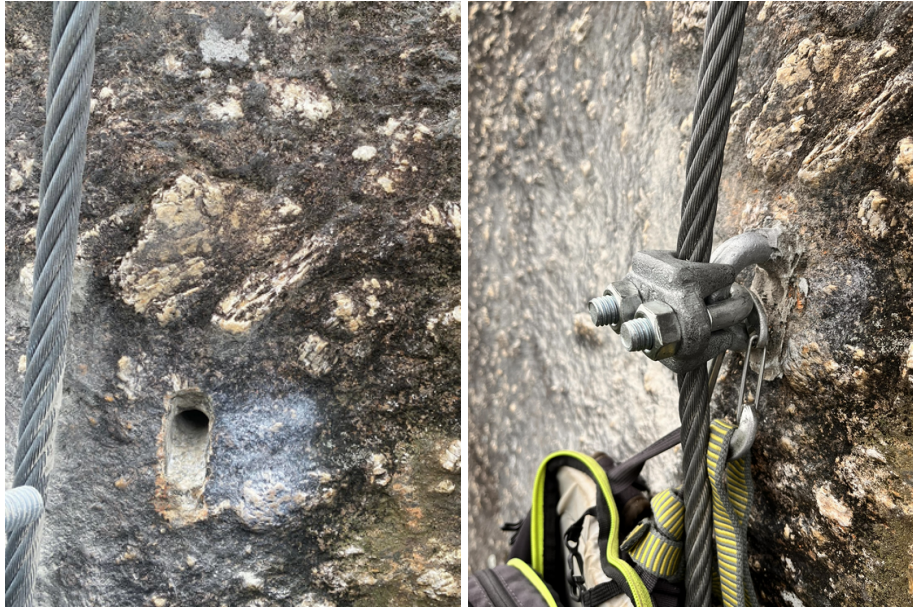
Figura 8 - À esquerda, a preparação do furo para embutimento. À direita, o olhal instalado. Fotos do dia reforma 09/07/2024.

A proposta para solucionar a falha pontual visa equilibrar o menor impacto de reformas, mantendo o uso do olhal atual, porém com uma nova instalação aplicando o completo embutimento do tarugo. Agora com a inserção do tarugo, e até parte do olhal (Figura 8), elimina-se o efeito de alavanca sobre o tarugo (tarugo em balanço). Além disso, essa abordagem permite manter a homogeneidade dos materiais já utilizados nas demais ancoragens, beneficiando-se do baixo custo associado ao olhal. Esse embutimento do olhal segue um procedimento semelhante ao usado com grampos de titânio.

A reforma foi realizada em 09/07/2024, organizadamente em único dia, além da nova solução de instalação, a montagem foi reposicionada próximo ao ponto da falha. Em vez de reinstalar uma ancoragem no mesmo ponto, foram implementadas duas novas ancoragens, uma acima e outra abaixo, para dividir a carga do cabo de maneira mais eficaz. Essa nova configuração aproveitou a forma natural da rocha no local, garantindo que o cabo não toque na rocha, mesmo com a distância entre o cabo e a rocha reduzida pela nova forma de instalação.

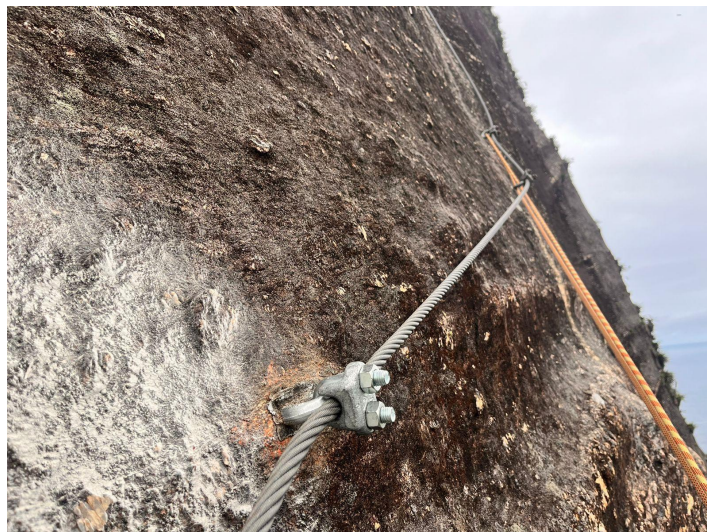
Figura 9 - Nova ancoragem no trecho horizontal inicial.

Igualmente ao ponto melhorado próximo ao local da falha, o trecho horizontal inicial da via foi intermediado para reduzir as cargas cíclicas de fadiga entre o longo trecho entre ancoragem (Figura 9).

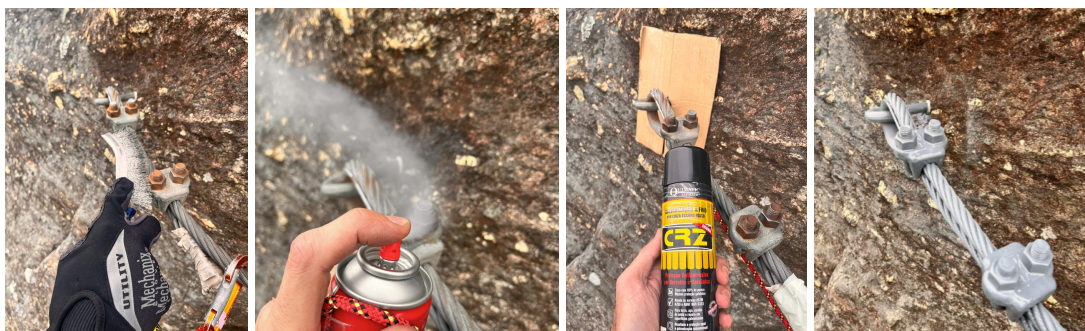
Figura 10 - Reposição de zinco a frio.

Para recuperar a proteção de zinco inicialmente aplicada em fábrica, um teste com aplicação de zinco a frio foi realizado com sucesso. Foram empregadas etapas de limpeza, descontaminação e aplicação de spray de zinco. A primeira ancoragem da via foi escolhida como ponto piloto e será a organizada a aplicação em toda a via.
