SOBRE A FALHA E REFORMA DE ANCORAGEM INTERMEDIÁRIA DE FIXAÇÃO DO CABO DE AÇO DA VIA FERRATA CEPI

Federação de Esportes de Montanha do Estado do Rio de Janeiro - FEEMERJ

Documento:	FEEMERJ: n.º STM-2024/01
Tipo:	Segurança e Técnica de Montanhismo (STM)
Autor:	Grupo de trabalho para manutenção e estudo de melhorias em vias ferratas (GT Via Ferrata)
Local:	Via CEPI - Pão de Açúcar (Urca, Rio de Janeiro)
Data criação:	15 de julho de 2024
Revisão:	-
N.º da revisão:	0
N.º Páginas:	9
Data da revisão:	-
Nota:	Versão para validação do Conselho Técnico
Entidades filiadas:	Associação de Guias, Instrutores e Profissionais de Escalada do Estado do Rio de Janeiro (AGUIPERJ), Centro Excursionista Brasileiro (CEB), Centro Excursionista Friburguense (CEF), Centro Excursionista Guanabara (CEG), Centro Excursionista Petropolitano (CEP), Centro Excursionista Rio de Janeiro (CERJ), Centro Excursionista Teresopolitano (CET), Clube Excursionista Carioca (CEC), Clube Excursionista Light (CEL), Clube Niteroiense de Montanhismo (CNM) e Grupo Excursionista Agulhas Negras (GEAN).
Filiada à:

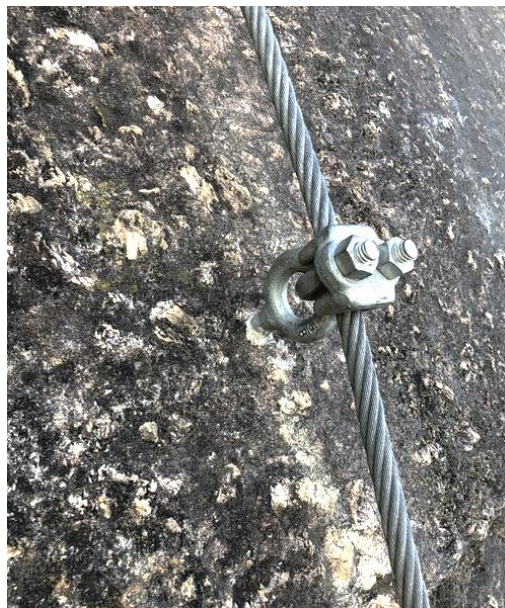
Figura 3 - Típica montagem do olhal como ancoragem do cabo de aço da via CEPI

Não se esperava que essa solução de montagem do olhal, diante das cargas repetidamente aplicadas no cabo devido ao grande fluxo na via, transmitisse esforços nas ancoragens a ponto de, aproximadamente 10 anos depois, esse ponto específico, vertical e longo, falhar no tarugo do olhal em balanço.

A análise da falha, detalhada a seguir, revelou que a configuração escolhida para evitar o contato do cabo com a rocha inadvertidamente introduziu um ponto de vulnerabilidade nos críticos trechos verticais. A tração dinâmica no cabo exercida pelos escaladores sobrecarregou o tarugo do olhal, culminando na falha. Isso destaca a necessidade da publicação deste artigo, para revisitar e atualizar as soluções de instalação, garantindo a longevidade e a segurança das ancoragens neste importante via ferrata, especialmente em condições de uso intenso.

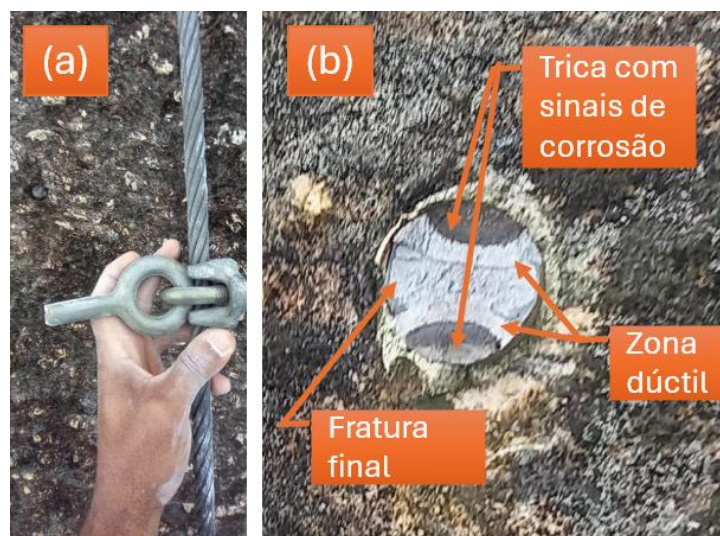
A ancoragem é constituída por um olhal com tarugo forjado em peça única, em que o tarugo é parcialmente inserido na rocha e fixado com adesivo químico (Apêndice 1). A parte rompida do tarugo permaneceu fixa na rocha, enquanto o olhal partido permaneceu fixo ao cabo (Figura 4a). Isso permitiu uma clara observação de duas trincas iniciais: uma na parte superior e outra na parte inferior do plano de carga do olhal.

O mecanismo dessa fratura sugere um início simétrico das trincas no plano de flexão devido à fadiga, evidenciado pela zona de oxidação com desgaste por atrito. Mais profundamente, no plano longitudinal, pode-se observar que a falha do material foi dúctil³ à medida que se tornou incapaz de suportar a carga solicitada. Por fim, no centro, a região transversal com um tom diferente de cinza representa a zona da fratura final catastrófica (Figura 4b).

Figura 4 - (a) estado da ancoragem após falha. (b) detalhe da fratura.

A proposta para solucionar a falha pontual visa equilibrar o menor impacto de reformas, mantendo o uso do olhal atual, porém com uma nova instalação aplicando o completo embutimento do tarugo. Agora com a inserção do tarugo, e até parte do olhal (Figura 8), elimina-se o efeito de alavanca sobre o tarugo (tarugo em balanço). Além disso, essa abordagem permite manter a homogeneidade dos materiais já utilizados nas demais ancoragens, beneficiando-se do baixo custo associado ao olhal. Esse embutimento do olhal segue um procedimento semelhante ao usado com grampos de titânio.

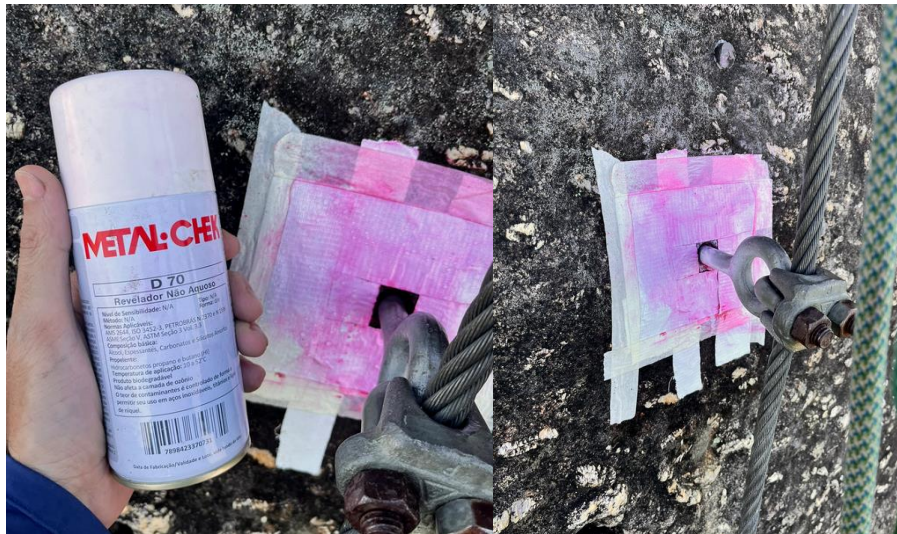
O resultado do ensaio⁴ foi negativo, indicando que, naquele momento, não havia trincas presentes na ancoragem testada. No entanto, isso não garante que trincas não possam se formar no futuro, especialmente se as condições de carregamento e estresse permanecerem as mesmas.

Figura 6 - Etapa final de revelação do ensaio de líquido penetrante em ancoragem similar.

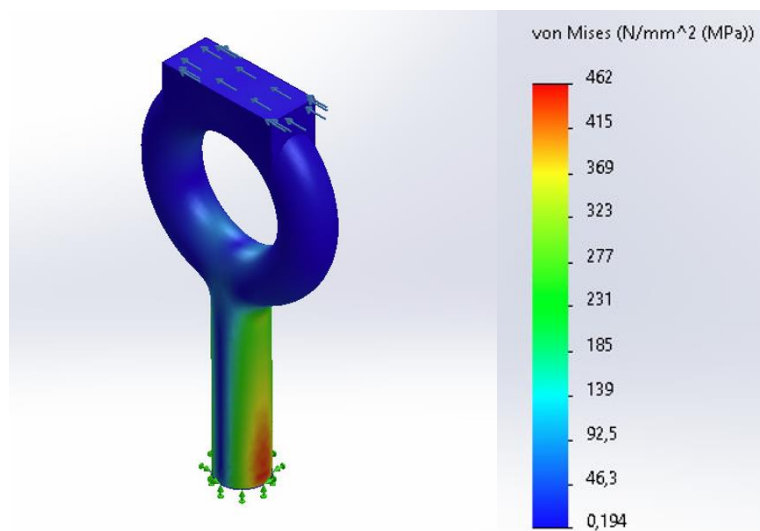
Resultado: Esse carregamento prevê tensões no tarugo em balanço da ordem de 380 MPa (Mega Pascal), acima do limite de escoamento do material (tipicamente entre 300-350 MPa), visto em cor vermelha na Figura 7. Isso suporta a hipótese de falha por fadiga.

- Movimento do olhal pelo modelo: > 1 mm
- Tensões pelo modelo: próximas ao limite esperado para o escoamento do material.

Figura 7 - Imagem do resultado da análise, na cor vermelha, o ponto de concentração de tensão no tarugo em balanço rente a rocha.

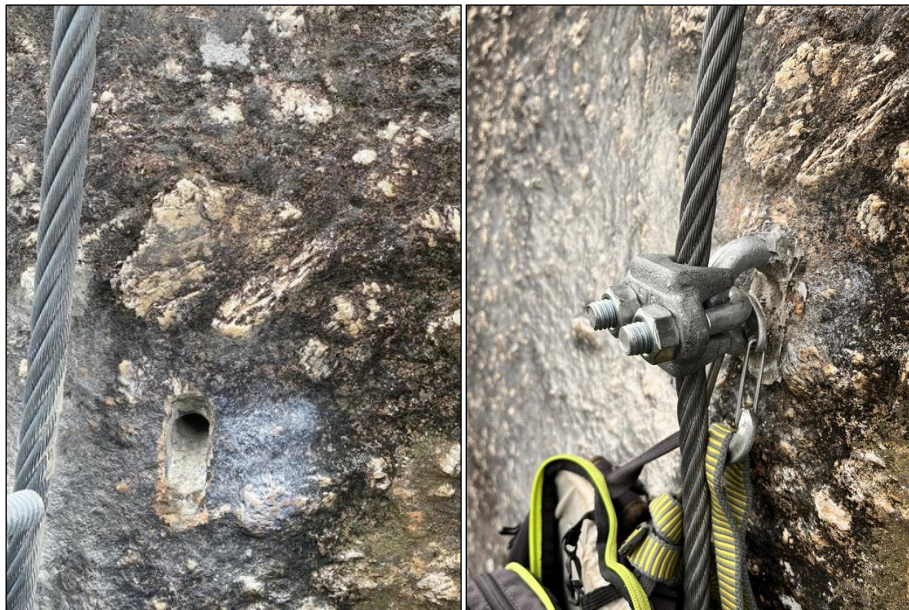
Figura 8 - À esquerda, a preparação do furo para embutimento. À direita, o olhal instalado. Fotos do dia reforma 09/07/2024.

A reforma foi realizada em 09/07/2024, de forma organizada em único dia, além da nova solução de instalação, a montagem foi reposicionada próximo ao ponto da falha. Em vez de reinstalar uma ancoragem no mesmo ponto, foram implementadas duas novas ancoragens, uma acima e outra abaixo, para dividir a carga do cabo de maneira mais eficaz. Essa nova configuração aproveitou a forma natural da rocha no local, garantindo que o cabo não toque na rocha, mesmo com a distância entre o cabo e a rocha reduzida pela nova forma de instalação.

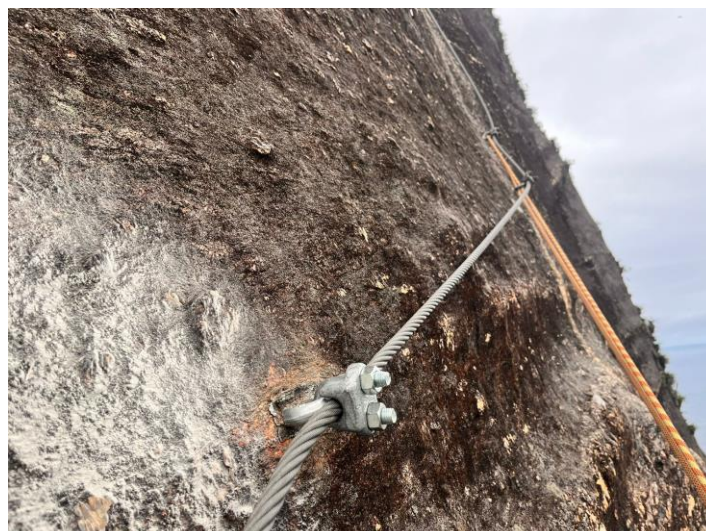
Figura 9 - Nova ancoragem no trecho horizontal inicial.

Igualmente ao ponto melhorado próximo ao local da falha, o trecho horizontal inicial da via foi intermediado para reduzir as cargas cíclicas de fadiga entre o longo trecho entre ancoragem (Figura 9).

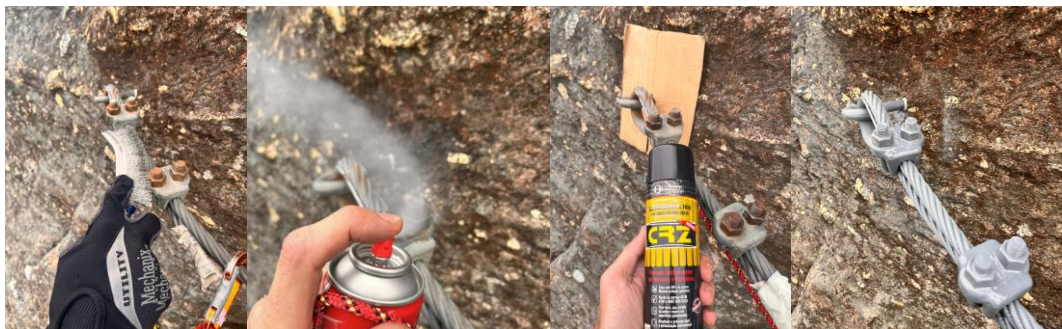
Figura 10 - Reposição de zinco a frio.

Para recuperar a proteção de zinco inicialmente aplicada em fábrica, um teste com aplicação de zinco a frio foi realizado com sucesso. Foram empregadas etapas de limpeza, descontaminação e aplicação de spray de zinco. A primeira ancoragem da via foi escolhida como ponto piloto e será a organizada a aplicação em toda a via.
