SOBRE A FALHA E REFORMA DE ANCORAGEM INTERMEDIÁRIA DE FIXAÇÃO DO CABO DE AÇO DA VIA FERRATA CEPI

Federação de Esportes de Montanha do Estado do Rio de Janeiro - FEEMERJ

Documento:	FEEMERJ: n.º STM-2024/01
Tipo:	Segurança e Técnica de Montanhismo (STM)
Autor:	Grupo de trabalho para manutenção e estudo de melhorias em vias ferratas (GT Via Ferrata)
Local:	Via CEPI - Pão de Açúcar (Urca, Rio de Janeiro)
Data criação:	15 de julho de 2024
Revisão:	-
N.º da revisão:	0
N.º Páginas:	9
Data da revisão:	-
Nota:	Versão para validação do Conselho Técnico
Entidades filiadas:	Associação de Guias, Instrutores e Profissionais de Escalada do Estado do Rio de Janeiro (AGUIPERJ), Centro Excursionista Brasileiro (CEB), Centro Excursionista Friburguense (CEF), Centro Excursionista Guanabara (CEG), Centro Excursionista Petropolitano (CEP), Centro Excursionista Rio de Janeiro (CERJ), Centro Excursionista Teresopolitano (CET), Clube Excursionista Carioca (CEC), Clube Excursionista Light (CEL), Clube Niteroiense de Montanhismo (CNM) e Grupo Excursionista Agulhas Negras (GEAN).
Filiada à:

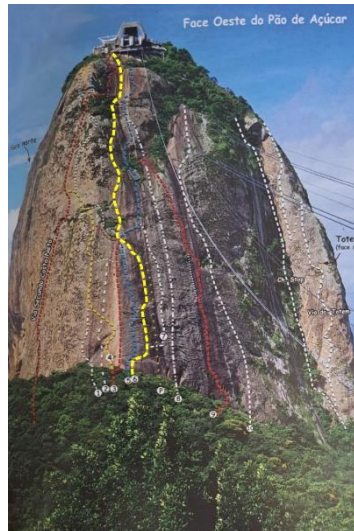
Em 10 de abril de 2024, na via ferrata CEPI, localizada no Pão de Açúcar (Figura 1), a primeira ancoragem intermediária que mantém o cabo de aço alinhado no trecho vertical no início da via falhou durante uma ascensão. Esta ancoragem não é um elemento de segurança substancial para os escaladores desta via, entretanto, garante a estabilidade vertical do cabo em um dos pontos mais críticos da via ferrata, localizado na P1. O cabo de aço em si é fixado em outro conjunto de ancoragens redundantes no ponto mais alto de cada trecho, garantindo a segurança dos escaladores.

Figura 1 – Traçado (destacado em amarelo) da via ferrata CEPI na face oeste do Pão de Açúcar
Fonte: Guia de Escaladas da Urca, 7ª Edição, 2023.

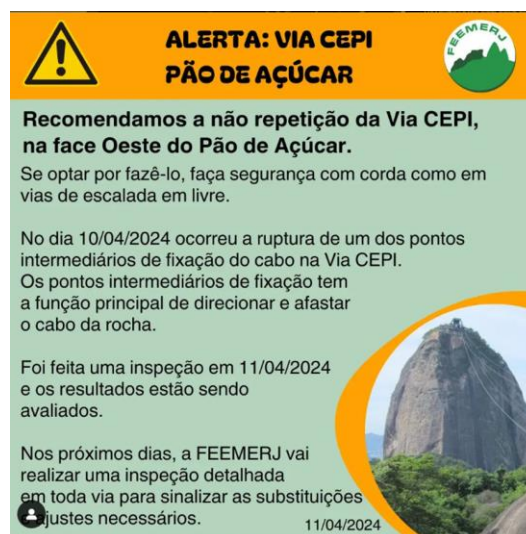
No dia 11 de abril de 2024, a FEEMERJ publicou em sua página no Instagram um alerta a respeito da falha ocorrida (Figura 2).

Figura 2 – Postagem no Instagram da Feemerj alertando sobre a falha e recomendando a não repetição da Via CEPI.
